LA GACETA DEL
INSTITUTO DEL
PATRIMONIO
CULTURAL

Restauración de la Cubierta del

Templo San Juan de Dios

Primera Sede Catedralicia de la Ciudad de Oaxaca

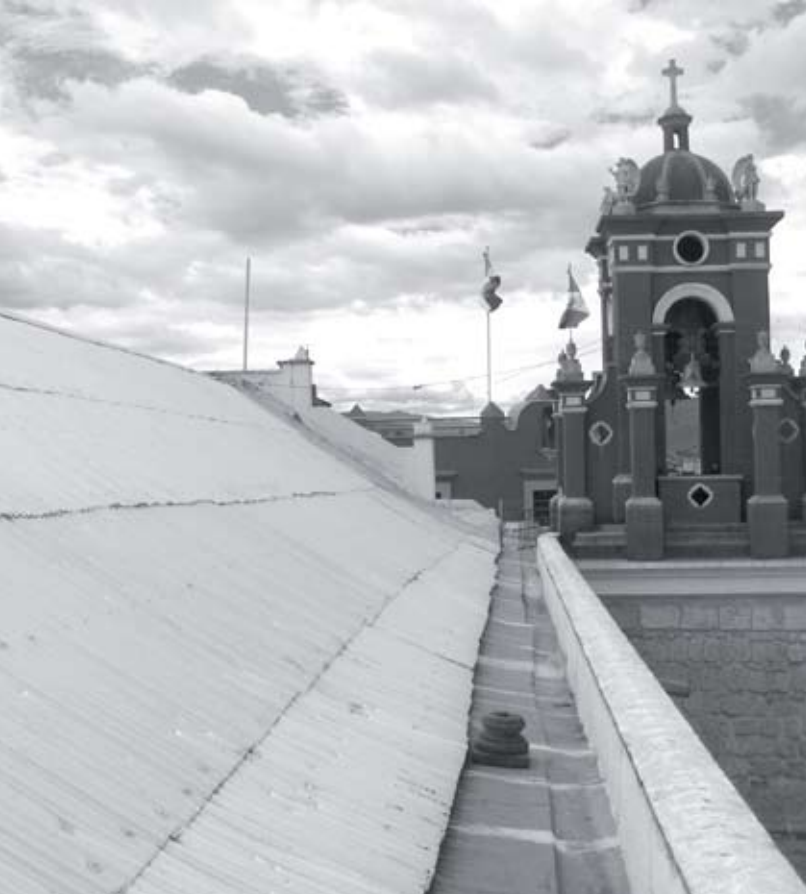
Estado de conservación antes de su intervención / archivo INPAC

Como hemos puntualizado en párrafos anteriores, la persistencia de la cubierta del Templo de San Juan de Dios es un elemento prioritario para su intervención, ya que dicha cubierta presenta el mayor daño en la estabilidad del edificio, causado principalmente por el intemperismo, el ataque de insectos xilófagos, la falta de mantenimiento, así como por la pérdida de capacidad de trabajo de algunos de los elementos que componen el sistema de cubiertas del edificio.

Con el fin de contrarrestar los deterioros ya mencionados, se contempló en esta etapa la sustitución de la estructura de madera y lámina galvanizada. La integración de la nueva armadura fue resultado de una investigación del trabajo estructural, lo que determinó que estos elementos fuesen de madera de chicozapote, madera tropical de excelente calidad, caracterizada por su fuerza, durabilidad y dureza, además de ser resistente al ataque de insectos y hongos.

La estructura guardó el mismo sistema estructural, conformada por una viga de arrastre con sección de 32x15 cm fijada por medio de varillas que se incrustaron 60 cm en el muro, los pares son de sección 4"x7" colocados a 80 cm de separación entre sí, convergiendo en su parte alta con una cumbrera de sección 4"x8", y estabilizadas por un nudillo de sección 4"x7". La madera utilizada en esta estructura fue tratada con la impregnación de preservador de madera, que evitará la proliferación de hongos o el ataque de insectos xilófagos, seguido de un retardante para fuego, todo esto con el fin de garantizar la seguridad y estabilidad de la nueva estructura. Además, los ensamblajes fueron sustituidos por placas metálicas de 3/18" de espesor, tratadas con pasivación de óxidos a base de ácido tánico diluido al 5% en agua destilada, alcohol, capa de laca automotiva y 25% de matizante, atornilladas a los elementos de madera mediante tornillos de acero inoxidable, todo esto para garantizar la estabilidad y trabajo estructural, así mismo se realizó la sustitución de la cubierta de lámina galvanizada existente por un sistema de panel econotecho, panel prefabricado en línea continua,

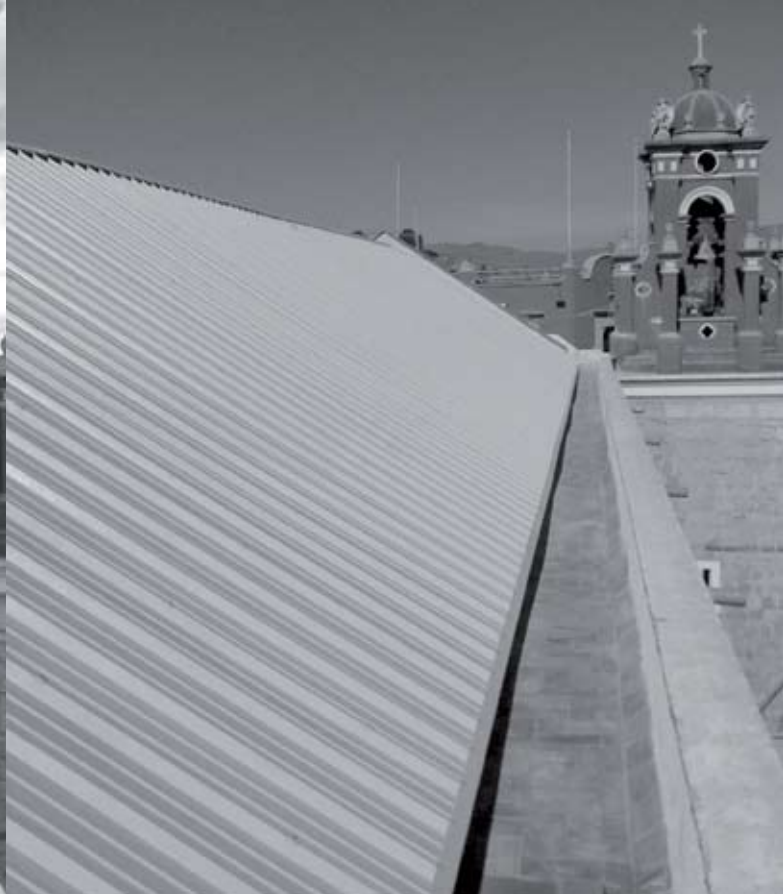
Estado actual / archivo INPAC

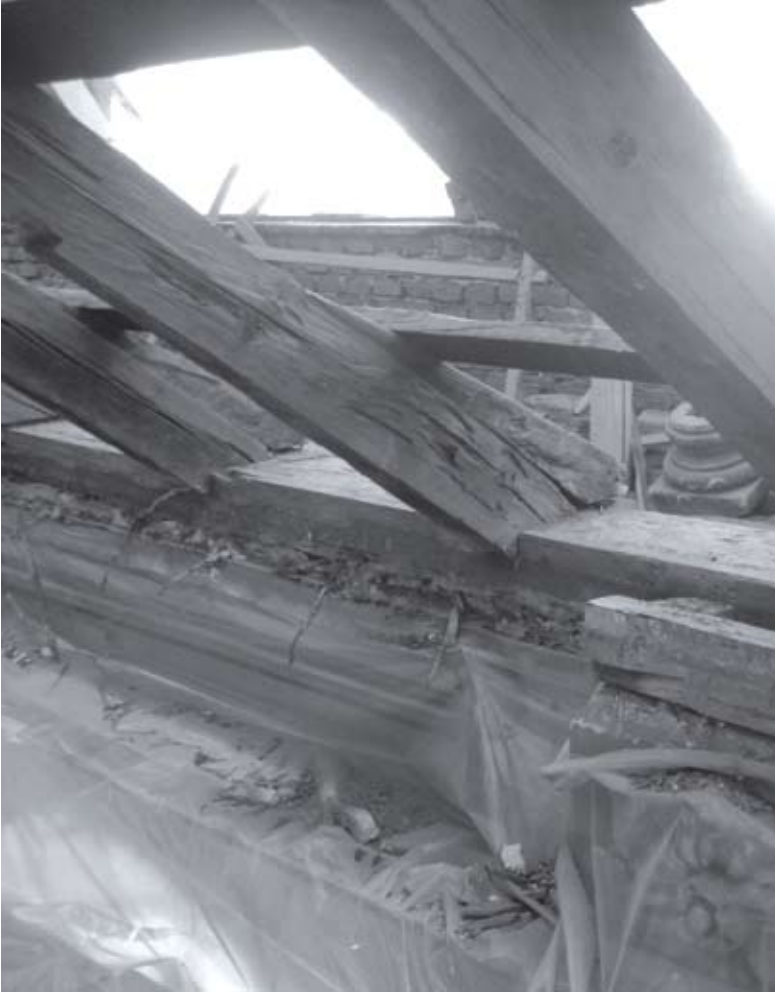
Estado de conservación de la estructura de la cubierta, previo a su intervención / archivo INPAC

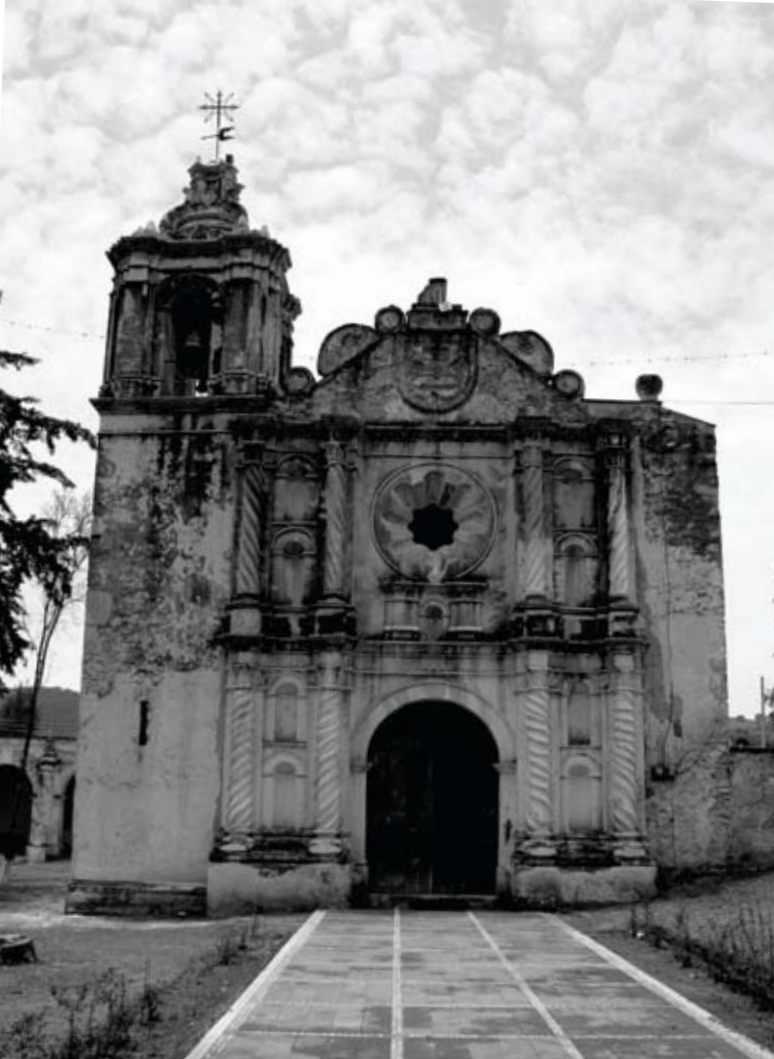
Portada principal de templo de San Bartolo Soyaltepec. Estado de conservación previo a su intervención / archivo INPAC

En la fachada principal se libero el encalado a base de bisturí, siempre cuidando de no dañar la capa cromática original, así mismo se realizaba la consolidación del remate y columnas adosadas de fuste salomónico, usando tabique rojo recocido, asentado, moldeado y acabado

con mortero cal-arena. Al concluir los trabajos descritos en la fachada, se aplico una película mediante la mezcla de pigmentos minerales y mucilago de nopal, igualando el color original encontrado, para dar unidad a las consolidaciones realizadas.

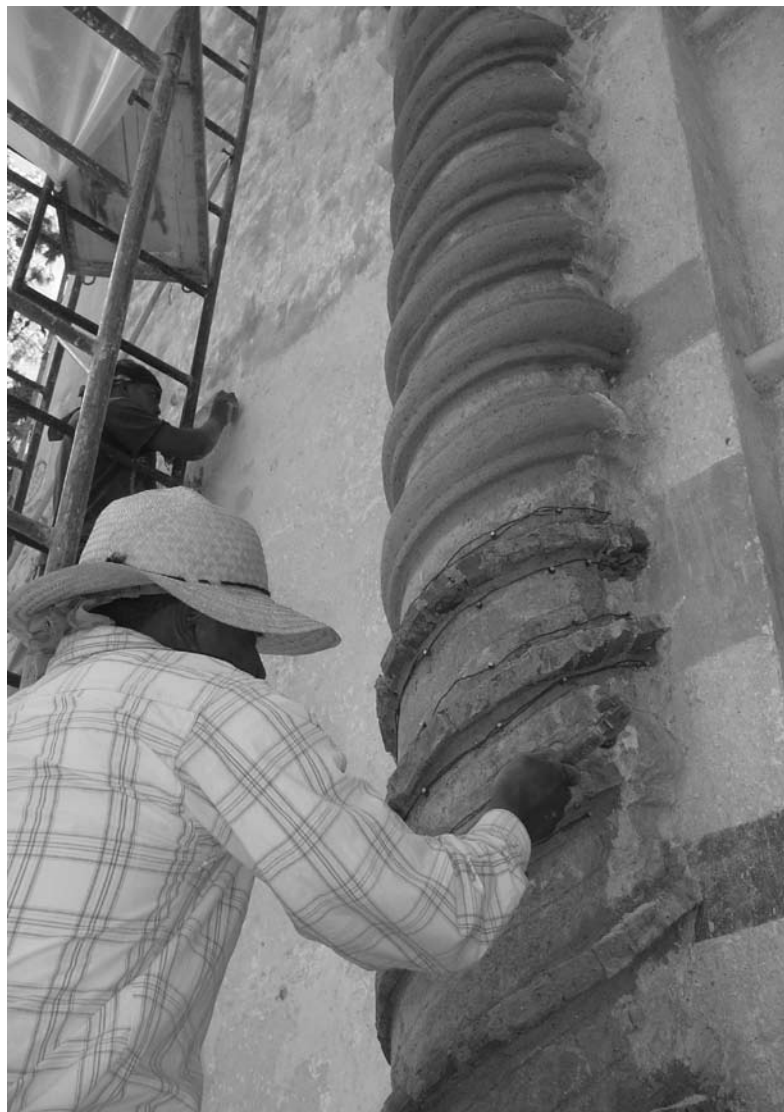
Proceso de trabajos en la fachada del templo de San Bartolo Soyaltepec / INPAC

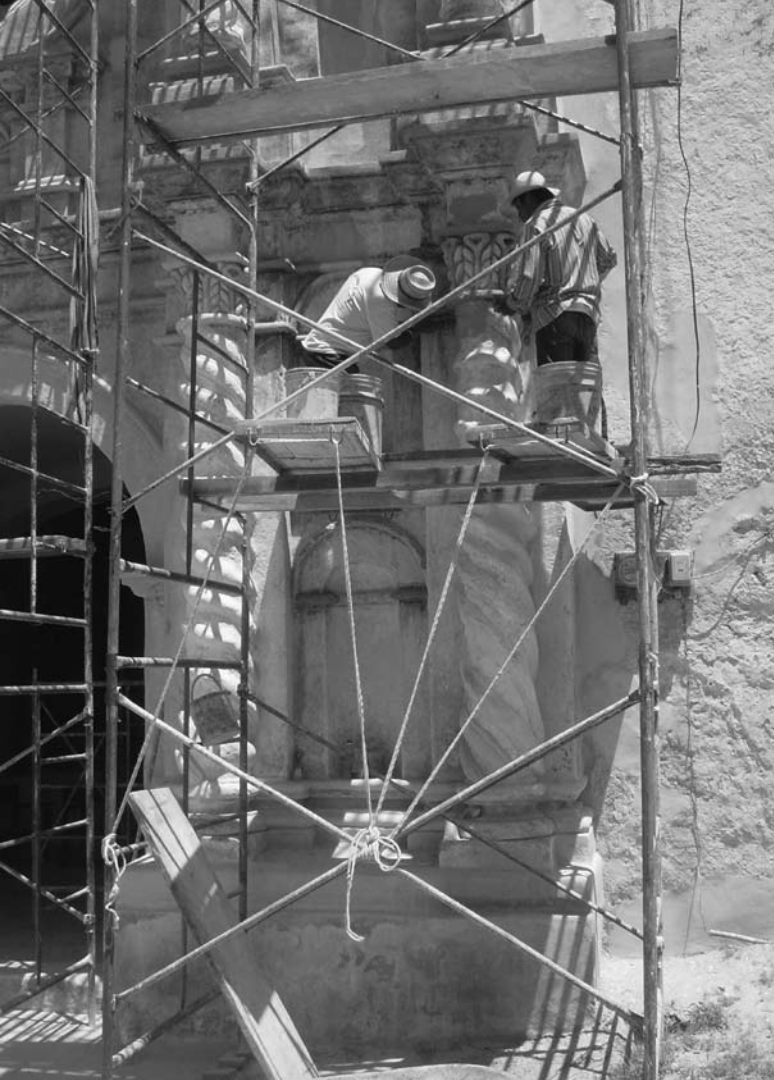
Procesos de trabajos de restauración en la fachada principal del templo de San Bartolo Soyaltepec / archivo INPAC

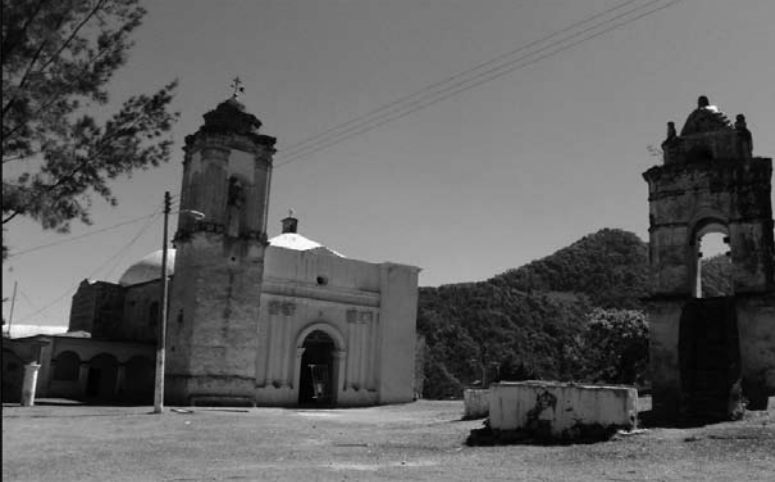
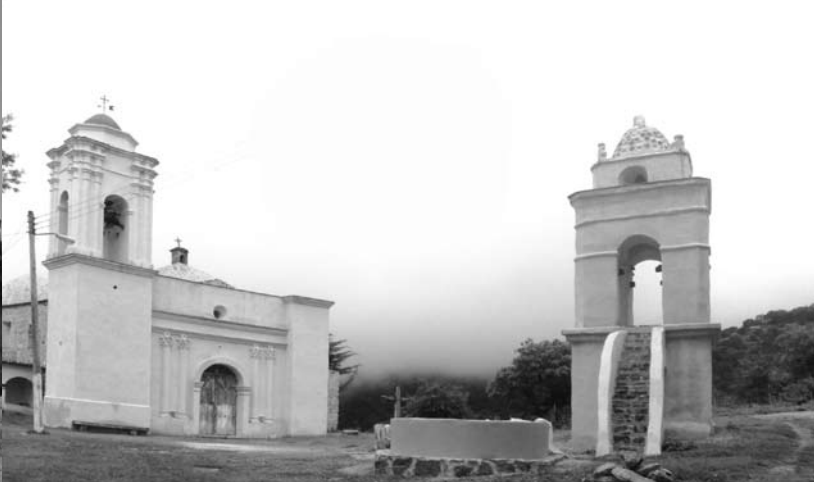
Estado de conservación antes y después de su intervención del templo de San Felipe Tindaco / archivo INPAC

Sin lugar a dudas el intemperismo y la intensiva actividad sísmica de la zona han causado deterioros en cubiertas y acabados del inmueble. Por tal motivo, el agrietamiento, la filtración de humedad, el deterioro de aplanados y la pintura al interior y exterior del templo, fueron los principales problemas a resolver durante el año 2009 mediante acciones de restauración efectuadas por el INPAC con recursos del CONACULTA.

De primera instancia fue importante hacer una limpieza del enladrillado que cubre las bóvedas del templo, realizada mediante jabón neutro y cepillos de raíz, sustituyendo aquellas piezas que se encontraban en mal estado. Finalmente se impermeabilizó con tres capas de jabón neutro y alumbre diluidos, colocadas por separado y alternadamente cada 24 horas, iniciando con la primera capa de jabón, aplicadas en caliente y saturando completamente la

superficie. Cabe mencionar que la cúpula del transepto y del ábside contaba con un aplanado cementante en mal estado, por lo que se tuvo que remover, para ser sustituido por un enladrillado colocado en petatillo y recibir el impermeabilizante antes descrito.

Los trabajos correspondientes a la reparación de las grietas, comenzó con una exploración en todo el inmueble. Localizando fallas solamente en la sacristía, con grietas de 6 cms. de ancho en promedio y hasta de 40 cms. de profundidad, las cuales fueron liberadas saturándolas con agua, para proseguir con su consolidación mediante la inyección de mortero de cal apagada-arena y aditivo estabilizador.
