La Gaceta
DEL INSTITUTO DEL PATRIMONIO CULTURAL

Restauración del Ex-Convento de San Pablo

RESTAURACIÓN-ARQUEOLOGÍA-ARQUITECTURA RESTAURACIÓN DEL EX-CONVENTO DE SAN PABLO.

Centro Académico y Cultural.
Gerardo Virgilio López Nogales

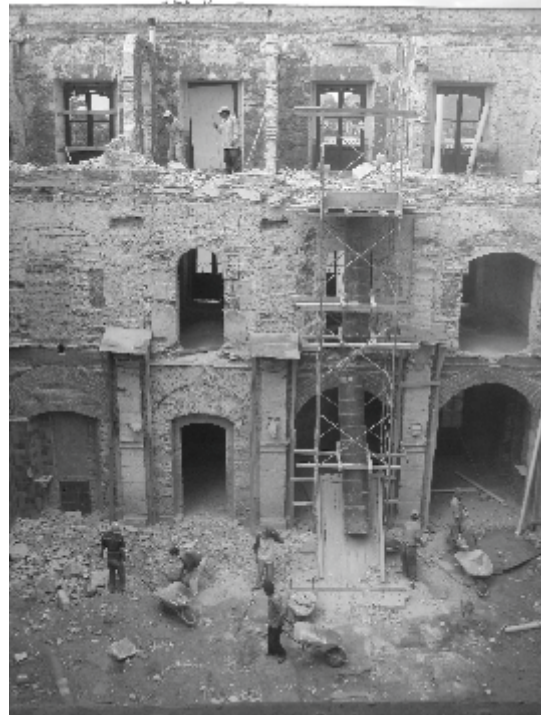
Anexos construidos en la etapa que fungía como vecindad / Fotografía del autor

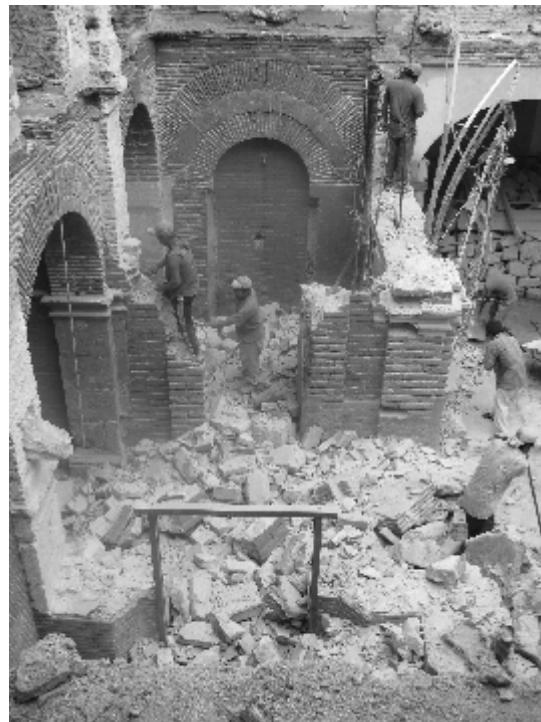
Agregados que alteraban el partido arquitectónico del patio principal del Convento / Fotografía del autor

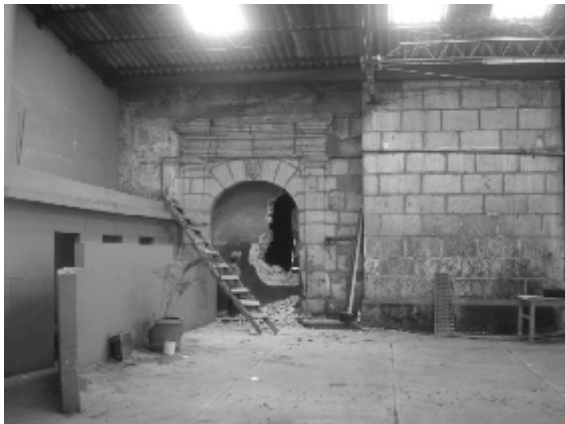
Apertura del muro que tapeaba el vano de acceso al Convento/Fotografía del autor

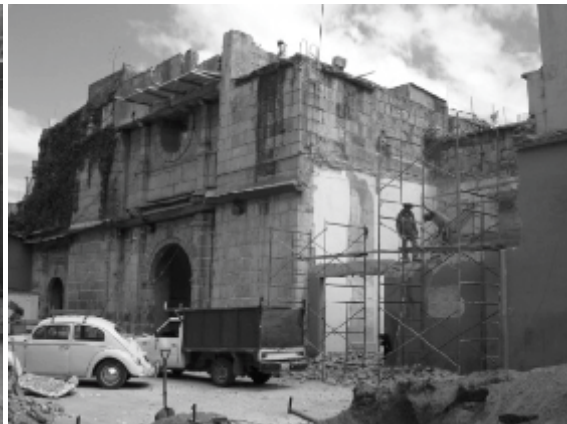
Liberación de muro agregado frente a la Capilla del Rosario/Fotografía del autor

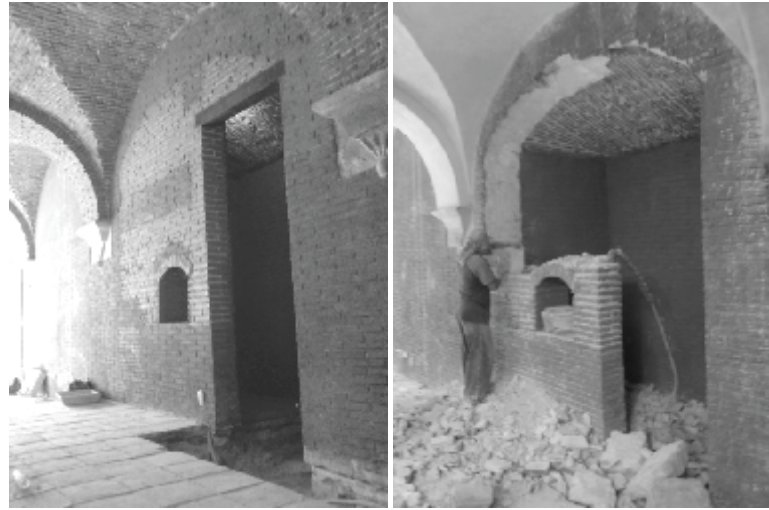
Liberación de arcos tapiados para recuperar el vestigio original de acceso al templo / Fotografía del autor

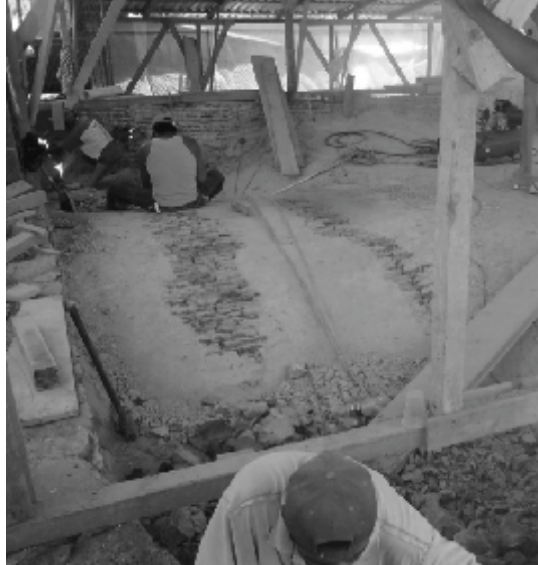
En la cubierta de la capilla del Rosario, se realizó la consolidación de la bóveda que presentaba fracturas por sismo, Sep. 2009 / Fotografía del autor

En planta baja: las consolidaciones que se realizaron se enfocaron en las bóvedas de arista, arcos y enjutas de tabique, consolidación de columnas de cantería verde, consolidación de muros de piedra y tabique; planta alta: consolidación de enjutas y arcos de tabique, consolidación de muros de cantería y tabique, consolidación de columnas de tabique y

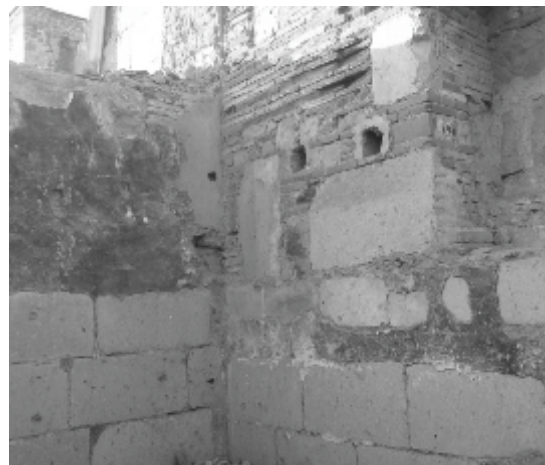
Coro del Templo. Cornisas de imposta recicladas como sillar, foto antes de la intervención. Enero 2007 / Fotografía del autor

Reconstruir esta sección del templo, aunque se encontrara muy deteriorada, era importante para el proyecto, ya que hasta el momento es la única área del templo que fue adquirida y a la que se tiene acceso, ya que el resto del recinto no se obtuvo. En la nave fue construida una casa habitación propiedad de una familia Oaxaqueña, la construcción es de dos niveles y las capillas colaterales fueron adecuadas para sanitarios, cocina, u algunos otros usos que se desconocen hasta el momento, al no haber realizado un registro de este espacio.

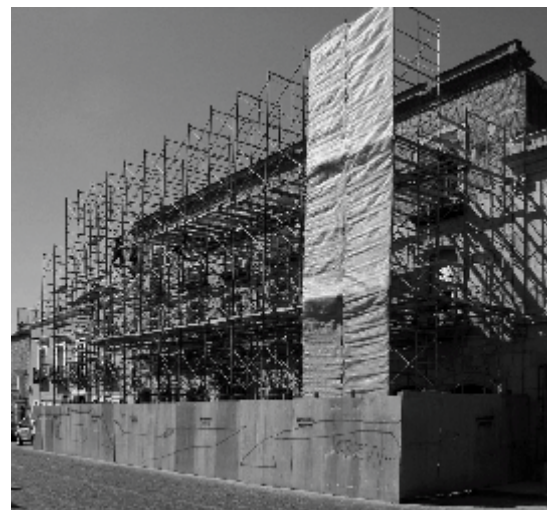
Intervención de la fachada del siglo XIX sobre la calle de Fiallo / Fotografía del autor

Así mismola fachada sobre Fiallo correspondió a un uso anterior (vecindad), y el concepto al interior del Claustro era su recuperación, por lo tanto, si se dejaba la fachada anterior, no
