## ITINERARIO RETABLO PRINCIPAL DEL TEMPLO DE SAN FELIPE NERI

# RETABLO PRINCIPAL DEL TEMPLO DE SAN FELIPE NERI

Conservación del Arte Barroco en Bienes  
Muebles de Oaxaca.

Departamento de Estudios Históricos e  
Investigaciones - INPAC

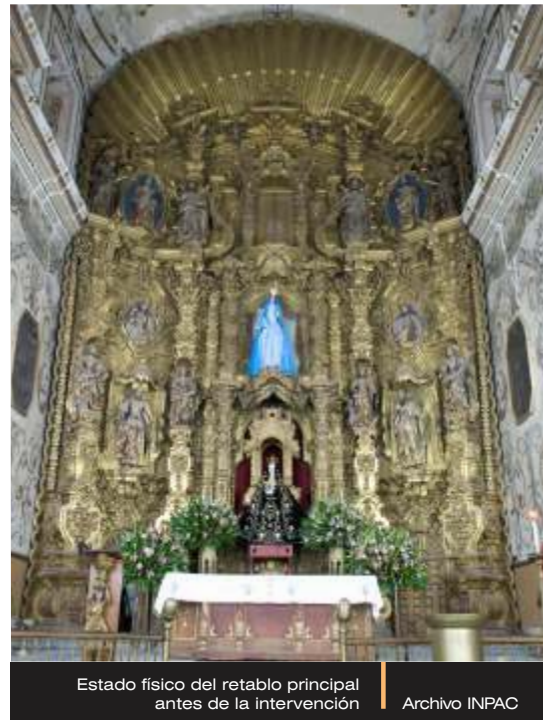
Estado físico del retablo principal antes de la intervención | Archivo INPAC

En este caso, el retablo principal del templo de San Felipe Neri no es la excepción, este Bien Mueble venía sufriendo, desde las últimas décadas, una acumulación evidente, constante y progresiva de deterioros en su fábrica y decoración, estos correspondían al constante uso y al paso del tiempo, como factores principales; es por ello que todos estos deterioros ponían en riesgo su conservación a mediano plazo.

cualidades estéticas de esta magnífica obra de arte. Aunado a esto, el ataque de termitas y carcoma, la presencia de instalación eléctrica inadecuada, la gruesa capa de cochambre y hollín que oscurecía la superficie dorada del retablo, así como la inestabilidad estructural en algunos de sus elementos, eran de los deterioros que se pudieron diagnosticar antes de su intervención y por la rápida aceleración de estos, se tenían que atender de manera inmediata.

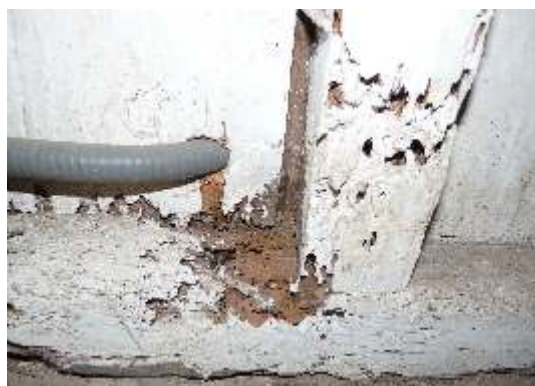
Dentro de los principales deterioros se encontraba el ataque de insectos xilofagos

- Consolidación de elementos de madera que presentaban ataque de insectos xilófagos (polilla) para restablecer en lo posible su resistencia mecánica, realizando inyecciones con la sustancia consolidante en los puntos donde se presentaba el daño, para que al momento de penetrar se devolviera la consistencia a la madera;

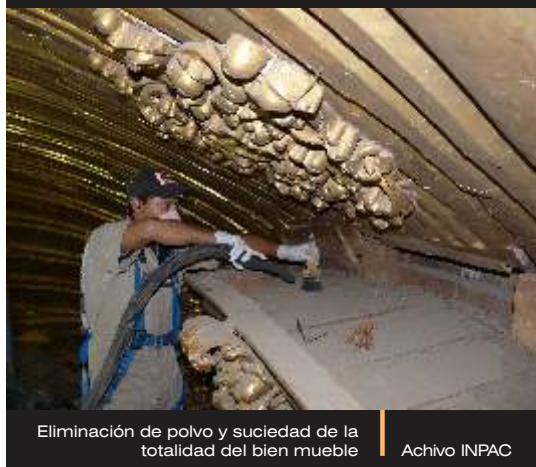
Eliminación de polvo y suciedad de la totalidad del bien mueble

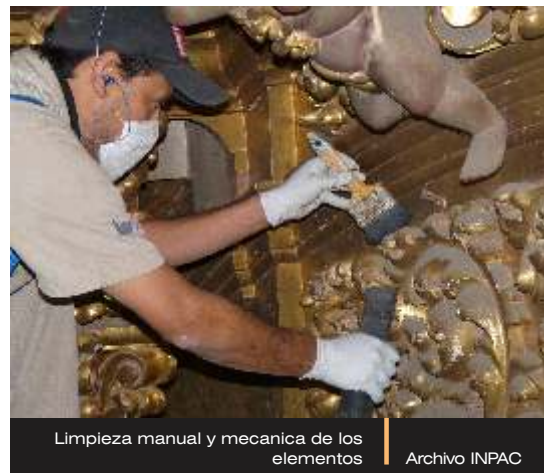
Limpieza manual y mecánica de los elementos

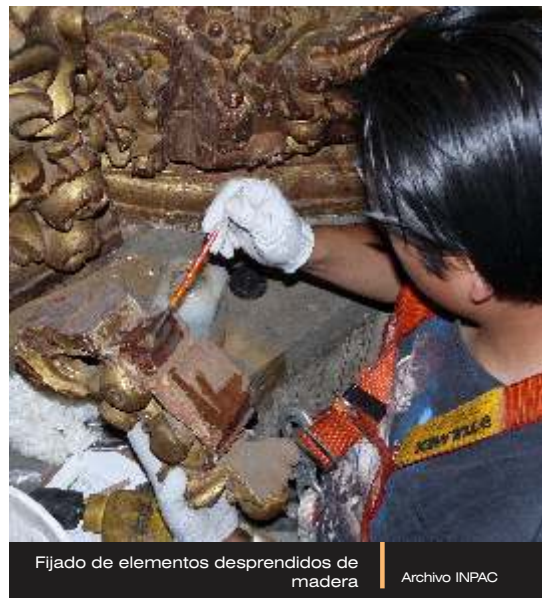
También eran notorias algunas fracturas de elementos desprendidos, que pudieron ser originados por un golpe accidental; los más evidentes son los encontrados en el cortinaje que cae del doselete del nicho intercolumnio del primer cuerpo de la tercera calle, así como el doselete aconchado de San Marcos Evangelista, además de la cenefa que corre al lado del guardapolvo de la tercera calle. Estas fracturas se consideraron graves, ya que podían desembocar en pérdidas parciales o totales de los elementos afectados. Además de lo anterior, en todo el anverso del retablo, se podían observar múltiples faltantes en la talla

Fijado de elementos desprendidos de madera

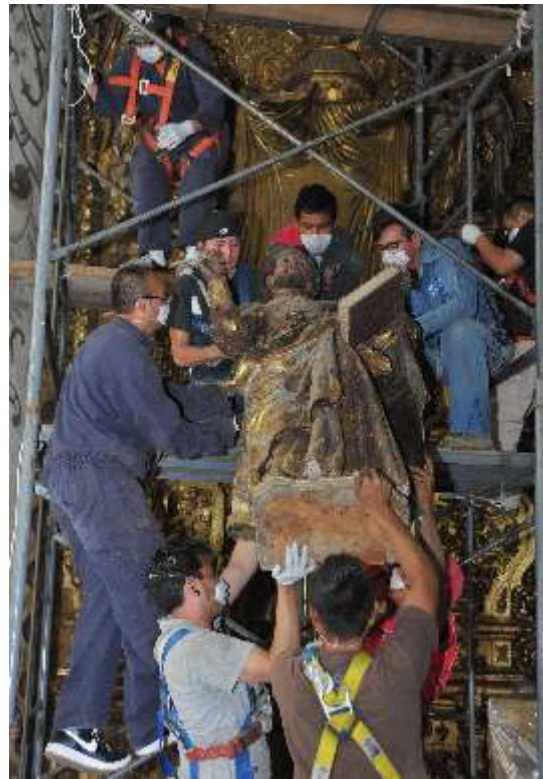
El desmontaje de elementos escultóricos se realizó con sumo cuidado

- Desmontaje de las piezas de obra escultórica, resguardándola y protegiéndola de posibles daños;

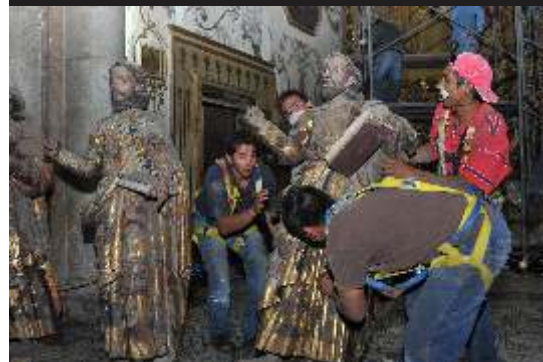
Resguardo y protección de elementos escultóricos

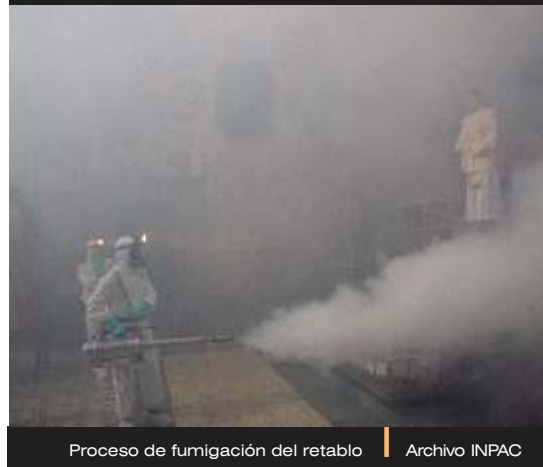
Proceso de fumigación del retablo

- Fumigación general del bien mueble por medio de la construcción de una cámara de fumigación en el área de presbiterio del inmueble, aplicando bombetas de fumigante y sellando herméticamente el espacio para evitar fugas del gas;

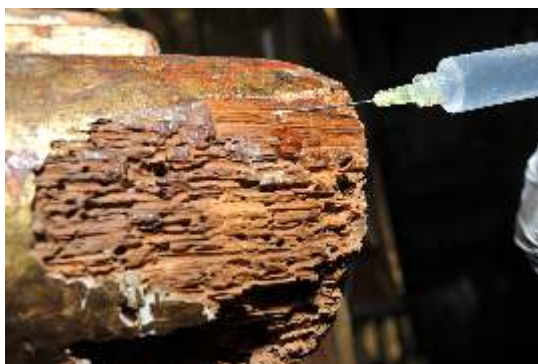
Inyecciones con líquido consolidante en áreas que presentaba ataque de insectos xilófagos

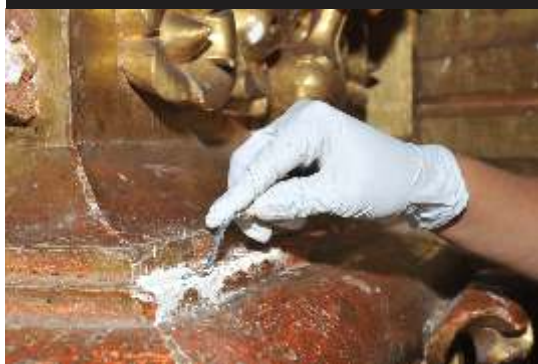
Resane de áreas faltantes

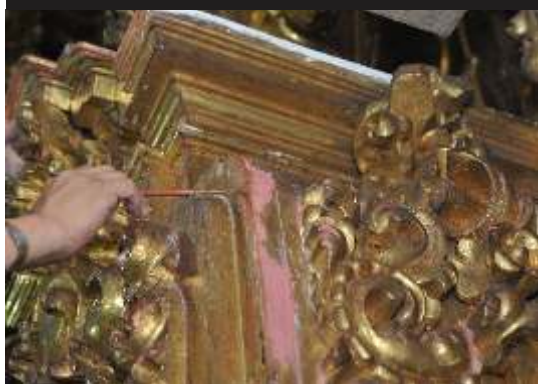
Pigmentación de resanes recuperando la unidad formal de los elementos

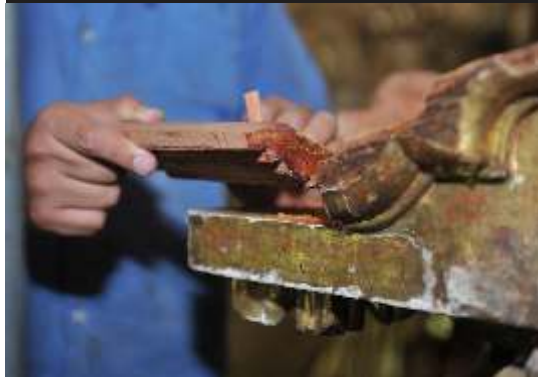
Reposición de elementos faltantes de madera

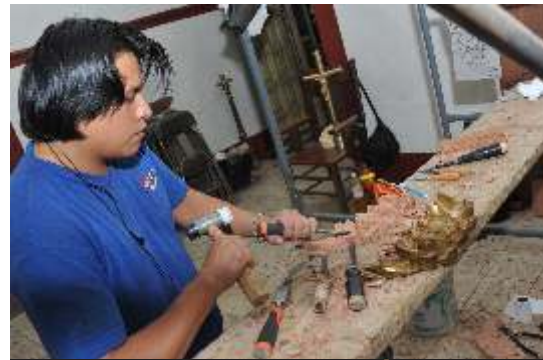
Talla de madera para reponer molduras

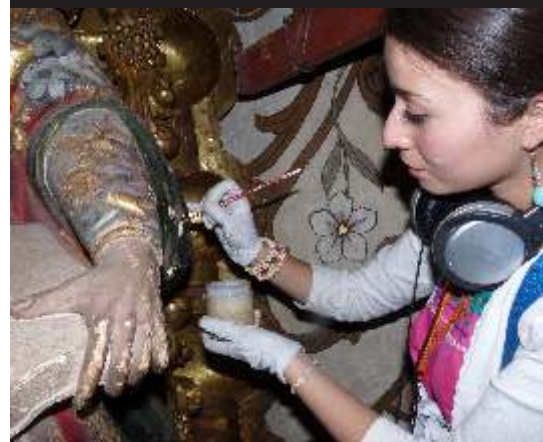
Reintegración cromática de faltantes en base a estratos pictóricos

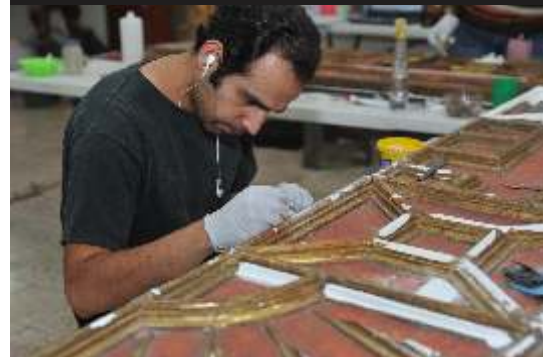
Consolidación y resane de elementos faltantes

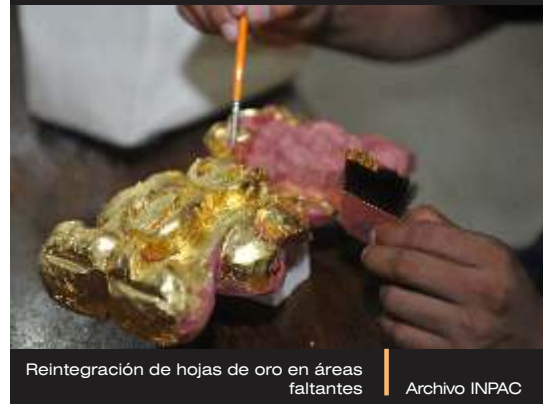
Reintegración de hojas de oro en áreas faltantes

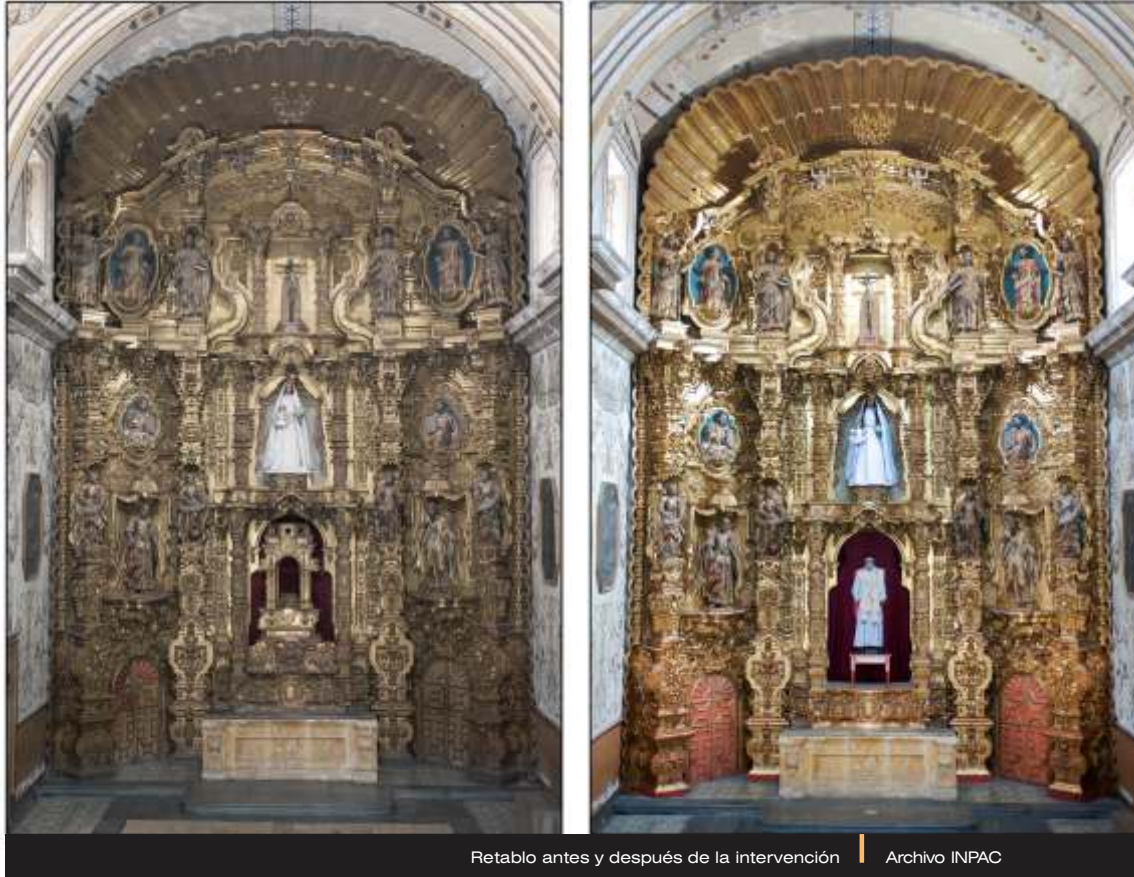
Retablo antes y después de la intervención | Archivo INPAC

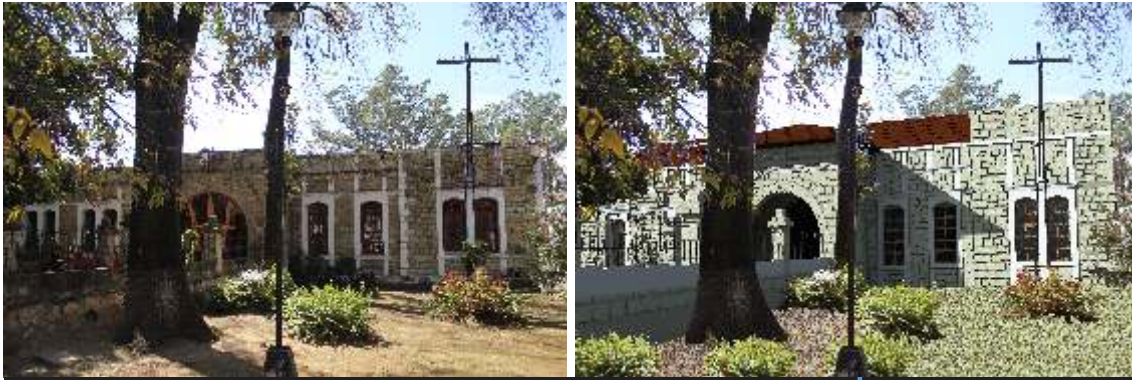
Izquierda: Estado actual. Derecha: Propuesta de integración de cubierta | Taller de restauración FAHHO

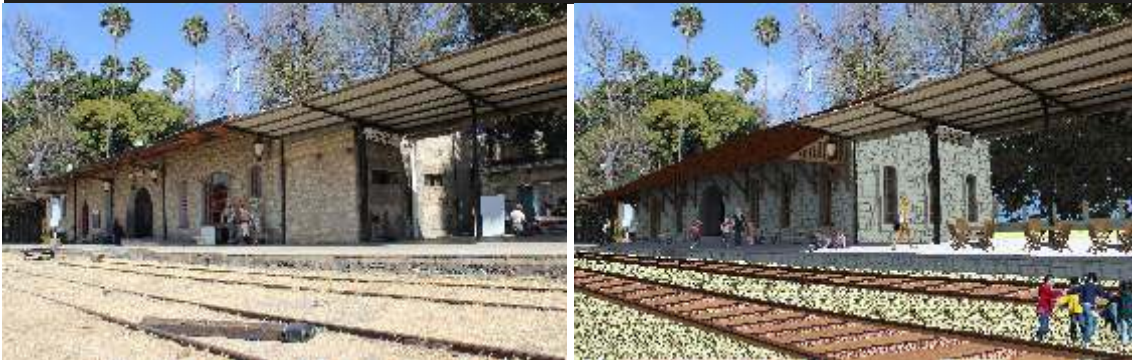
Izquierda: Estado actual. Derecha: Recuperación de la unidad formal del conjunto | Taller de restauración FAHHO

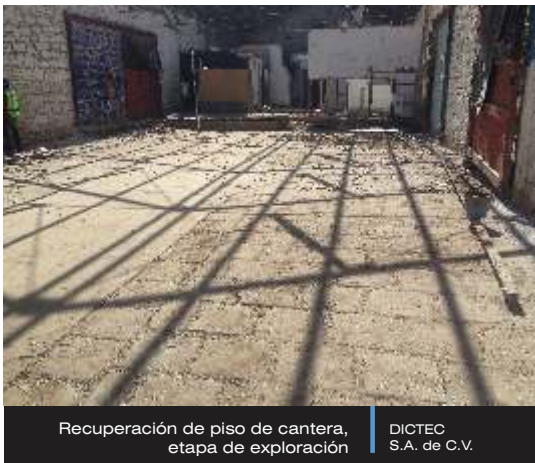
Recuperación de piso de cantera, etapa de exploración

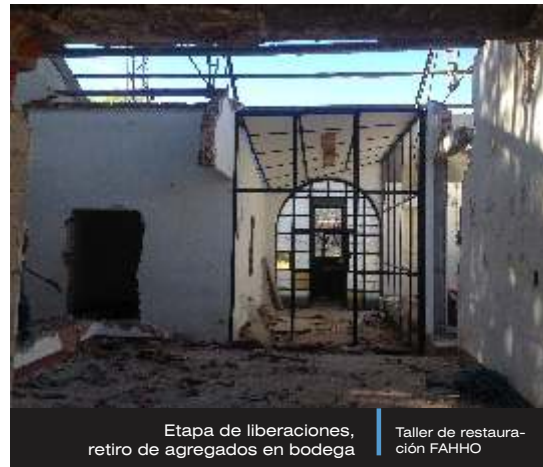
Etapa de liberaciones, retiro de agregados en bodega

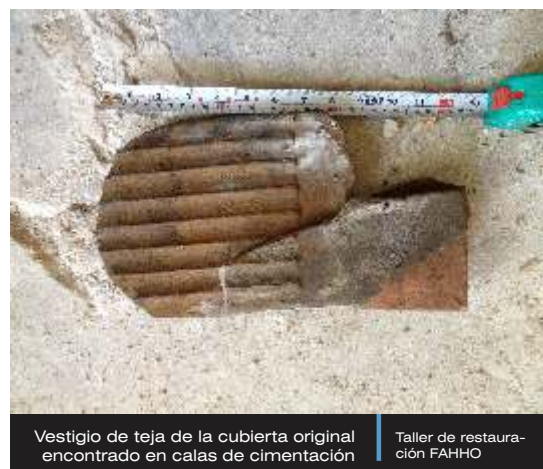
En la cala de cimentación realizada cerca del mirador, se encontraron fragmentos de barro recocado quemado con mezcla adherida; al extraer el material, analizarlo y unirlo mediante anastilosis, se diagnosticó que era una pieza de barro cocido de forma plana con un extremo boleado y el otro con una apéndice del mismo material, recapitulando la información gráfica y documental existente, se concluyó que la curiosa pieza de barro era una de las tejas que protegían la cubierta de madera original de la

Vestigio de teja de la cubierta original encontrado en calas de cimentación

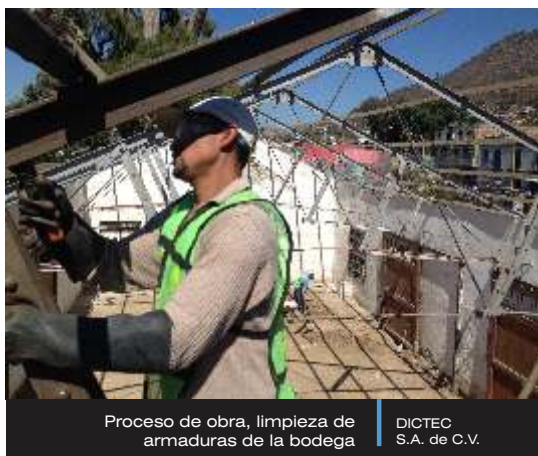
Proceso de obra, limpieza de armaduras de la bodega

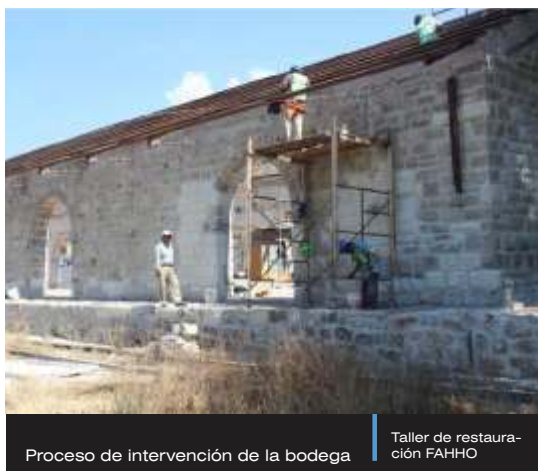
Proceso de intervención de la bodega
