La Gaceta

DEL INSTITUTO DEL PATRIMONIO CULTURAL

- Restauración del Templo de Santa María del Exmarquesado, Oaxaca.
- Restauración del Artesonado de la Catedral de Huautla de Jiménez, Oaxaca.
- Ex Hacienda de Santa Gertrudis, Zimatlán.

Enero - Abril
2017, Año 12 | Oaxaca, México
ISSN 1870-2279

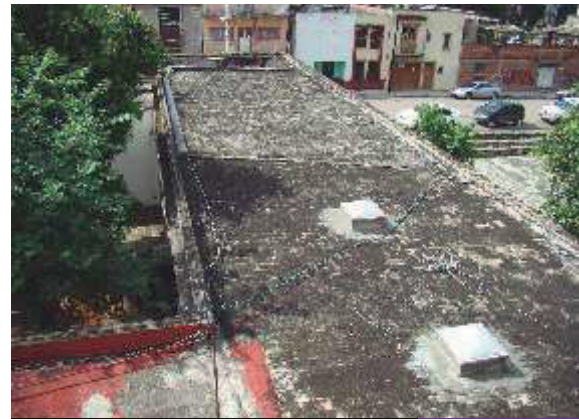
Deterioros que presentaba la cubierta del curato antes de la intervención

Los deterioros se encontraron principalmente en el extradós de la cubierta, la cual había sido afectada por el inminente intemperismo al que está sobreexpuesto, esto aunado al paso del tiempo sin intervención alguna, lo cual generaba filtración de aguas pluviales y acumulación de humedad en el interior del edificio, provocando además desprendimientos de aplanados y de pintura vinílica en el intradós de la cubierta, dañando claramente el material de fábrica.

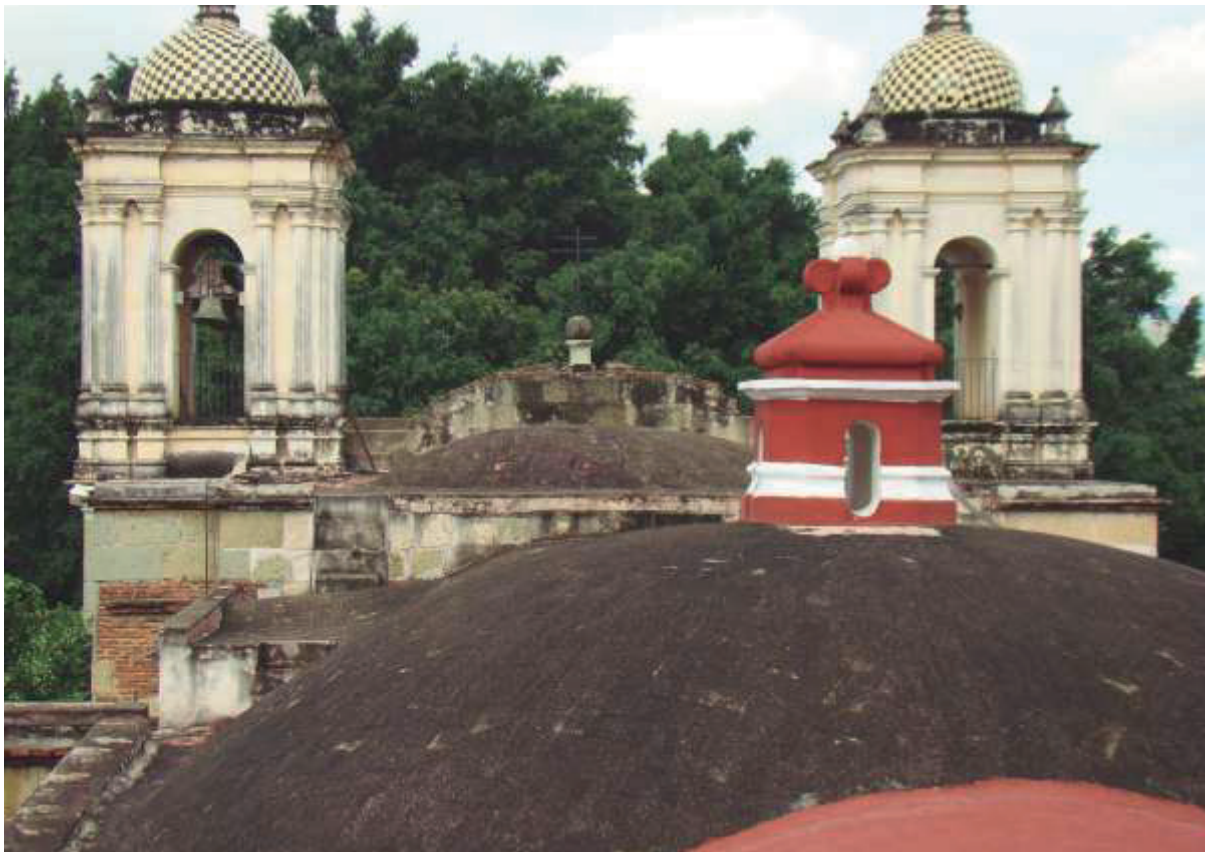
Deterioros que presentaba la cubierta del Templo antes de la intervención

erradicación de flora nociva en extradós de cubierta, así como la sustitución total de enladrillados, entortado y rellenos. Para esto se consolidaron cada una de las grietas que se descubrieron al realizar los trabajos de liberación y se sustituyeron aquellas piezas que habían perdido su capacidad de carga o que se encontraban en mal estado de conservación.

Se colocaron además, rellenos aligerados en el área de riñones y se integraron al final enladrillados de ladrillo media tabla, colocados en petatillo y siguiendo la forma de las bóvedas y cúpulas del inmueble, con una capa de impermeabilizante hidrofugante.

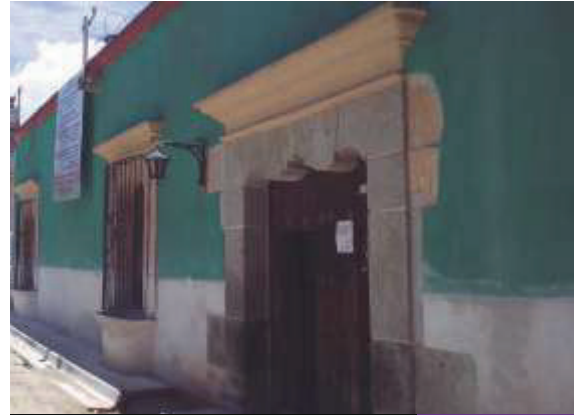
En el área del curato y sacristía, se realizaron trabajos enfocados a contrarrestar cada uno de los deterioros que aquejaban tanto a muros, pisos y cubiertas. Dentro de los deterioros en muros se tenía principalmente humedad por ascenso, lo cual provocaba a su vez el desprendimiento de aplanados y por ende de pintura tanto al interior como por el exterior. Por lo tanto se llevó cabo una intervención integral, contemplando desde la intervención de la cubierta, sustituyendo rellenos y enladrillados; además de la consolidación de grietas y sustitución de aplanados en mal estado en muros, así mismo se realizó la sustitución de pisos, y la integración de pintura vinílica en muros al interior.

Acceso al curato antes de la intervención. ARCHIVO INPAC

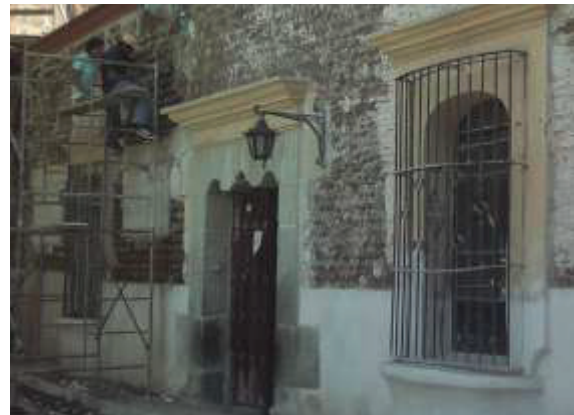
Acceso al curato durante la intervención. ARCHIVO INPAC

Los trabajos de intervención consistieron en integrar aplanados a base de cal y arena para permitir

la transpiración de toda la humedad acumulada por años. Además se consolidaron algunas grietas que se manifestaron al liberar los aplanados, integrando al final una capa de pintura en tonalidades según la paleta de colores autorizada por la Dirección General del Centro Histórico y el Instituto Nacional de Antropología e Historia.

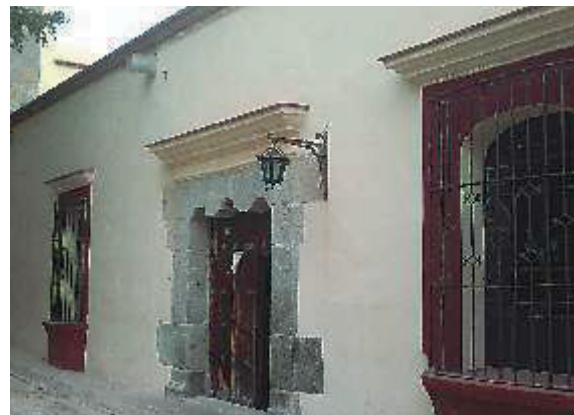
Acceso al curato después de la intervención. ARCHIVO INPAC

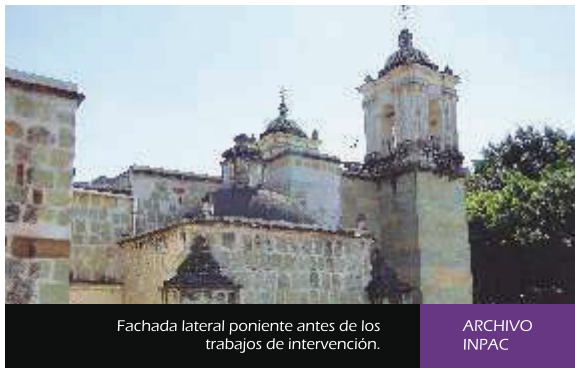
Fachada lateral poniente antes de los trabajos de intervención.

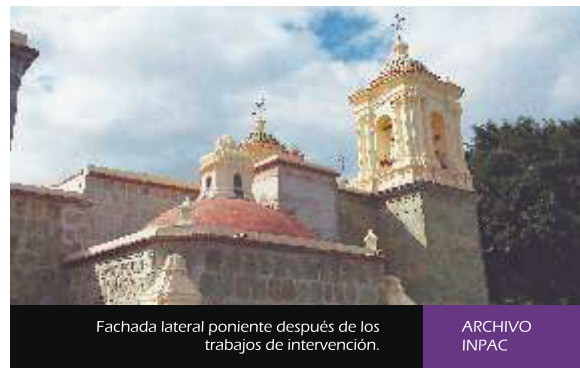
Fachada lateral poniente después de los trabajos de intervención.

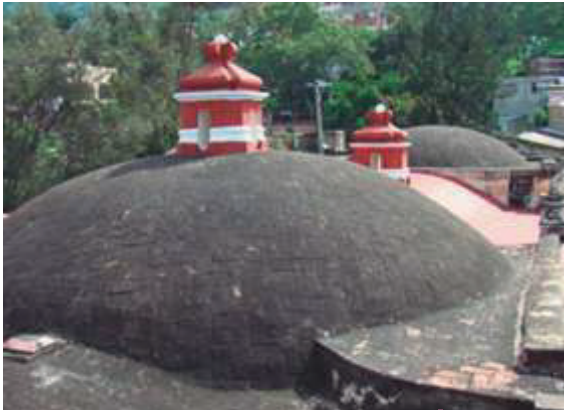
Cubierta del templo, antes de la intervención.

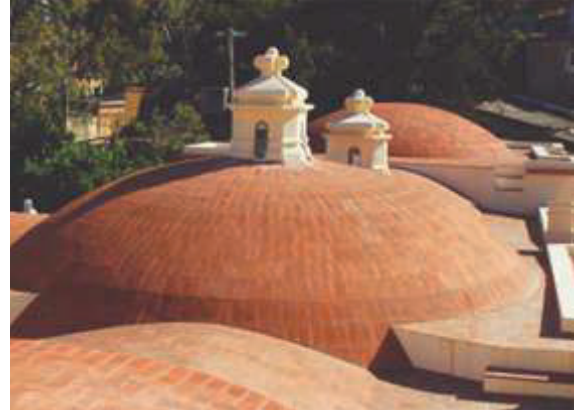
Cubierta del templo, después de la intervención.

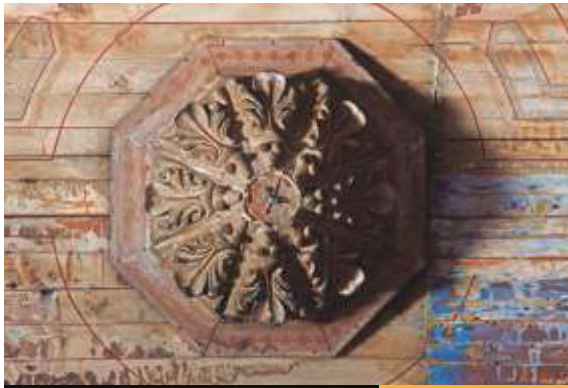
En el centro de estos rosetones parecía haber otro elemento tallado, sin embargo éste se ha perdido debido a su deterioro.

Detalle de rosetón tallado.
Antes de proceso

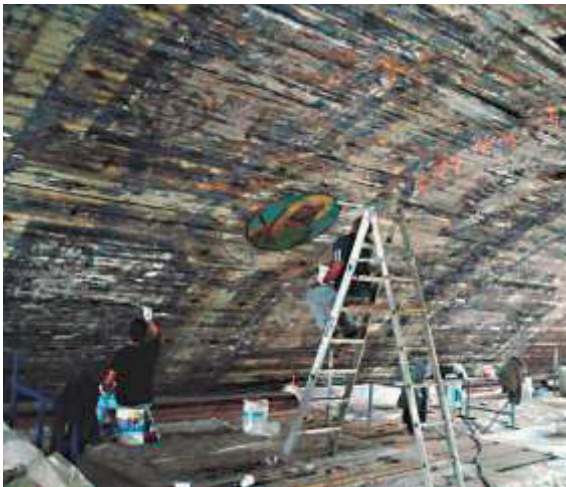
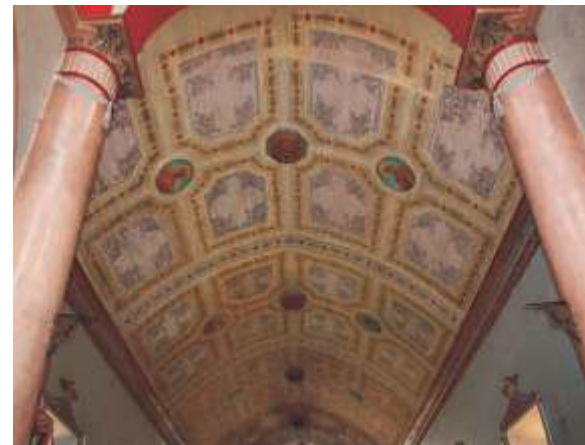
Consolidación y resane de las galerías

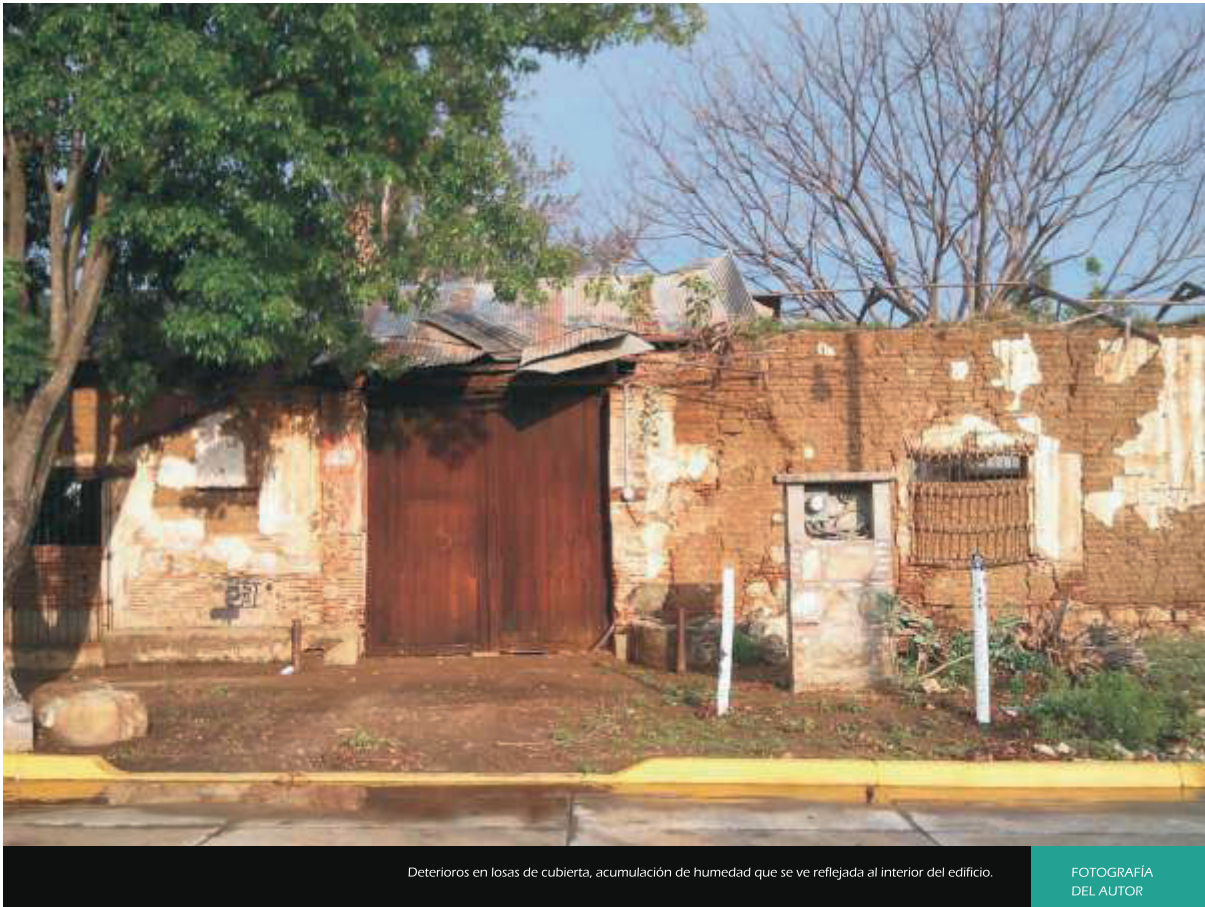
Deterioros en losas de cubierta, acumulación de humedad que se ve reflejada al interior del edificio.

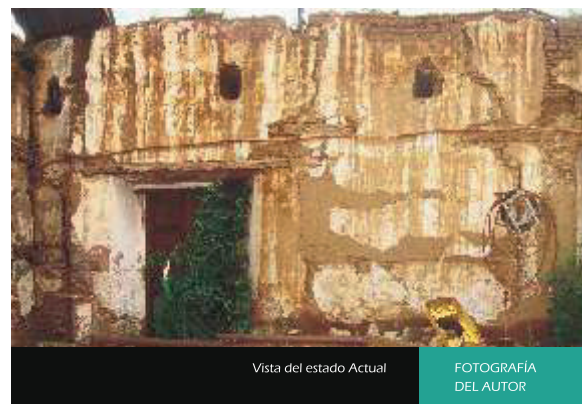
Dentro de las principales afectaciones que tiene el edificio, encontramos la falta de aplanados en interior y exterior en muros constituidos mediante piezas de adobe, lo cual deja expuesto totalmente el material base, haciendo que este sea deleznable y sufra una exfoliación progresiva; aunado a lo anterior, se hacen evidentes algunas grietas y fracturas en muros, originadas principalmente por los movimientos sísmicos constantes de la zona, los cuales se intensifican por la falta de cubierta, generando que los muros se comporten de manera independiente y aparezcan fracturas y grietas múltiples en diferentes puntos.

Otras afectaciones son la proliferación de flora y fauna nociva, así como la presencia de hongos musgos y líquenes, principalmente sobre la corona de los muros, remates de contrafuertes y recovecos de los espacios, debido a la intemperización de estas superficies, concentrándose la humedad en estas

Vista del estado Actual
