LA GACETA DEL
INSTITUTO DEL
PATRIMONIO
CULTURAL

Calles de **la ciudad**
(segunda parte)

No. 7, octubre-diciembre 2006

CALLES DE LA CIUDAD

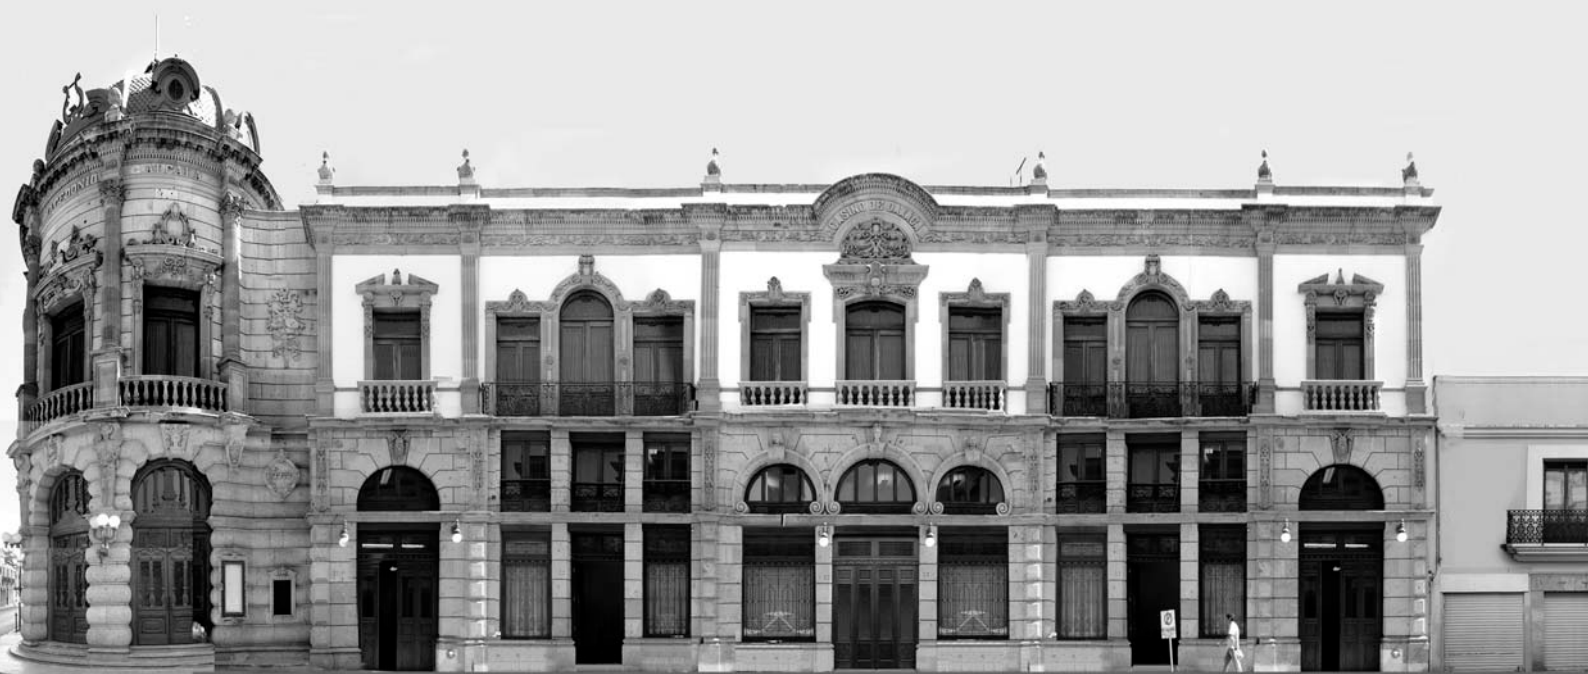
FACHADA 1ALO1

Teatro Luis Mier y Terán, en 1909. Hoy conocido como Macedonio Alcalá.

Sobre la acera oriente (1ALO1), encontramos embelleciendo la esquina, el teatro Macedonio Alcalá que se alza del resto del perfil urbano, construida mayoritariamente en cantera verde y café en cornisas y ornamentos. Su calidad arquitectónica lo eleva a ser uno de los máximos exponentes del eclecticismo en la ciudad de Oaxaca, su propuesta parte de la esquina, con un elemento cilíndrico rematado por una cúpula metálica, que rige y domina el resto del conjunto. A partir de este cilindro almohadillado se abren dos alas, una sobre la calle de Independencia y la otra sobre la de Armenta y López, con el mismo tratamiento de la fachada. En el primer cuerpo del cilindro, se ubican los tres vanos de acceso al inmueble que se enfatizan con arcos de medio punto, a los cuales no se les identifican las columnas sobre las cuales se asientan. Entre arco y arco se disponen imponentes atlantes trabajados en cantera café, cuyo contraste con el resto de la fachada logran rápidamente su predominio sobre este paramento. Sobre el segundo cuerpo de este mismo elemen-

to, se distribuyen igual número de vanos, pero éstos, a diferencia de los primeros son de proporción rectangular con balcones balaustrados. Los cerramientos de los vanos se encuentran excesivamente decorados con medallones y follajería. Coronando este volumen se encuentra la media cúpula gallonada, fabricada en lámina de zinc, que entre gallón y gallón alberga un luneto sobre relieve y una lira al centro -muy parecida a la que se encontraba en la cúpula del kiosco del zócalo-, esta cúpula se asienta sobre un friso ricamente decorado donde además alberga el nombre del teatro labrado en piedra café.

Las fachadas que se ubican sobre Independencia y Armenta y López, son similares, predominan los vanos de proporción vertical que nacen desde el primer nivel y rematan en el tercero. Encontramos paramentos almohadillados trabajados en cantera verde en el primer y segundo nivel, el tercero presenta muros lisos aplanados, pero con un mayor trabajo ornamental sobre todo en jambas, cornisas y cerramien-

tos. Así mismo, podemos apreciar un balcón balaustrado que corre a todo lo largo de la fachada. La cornisa de cerramiento de este conjunto presenta, al centro, un arco abocinado tipo arquivolta, sobre el cual se asienta el pretil que a su vez sirve de base a unos elementos esféricos que rematan y dan fin a las columnas que vienen desde piso.

El teatro Macedonio Alcalá, fue una de las magnas obras del gobierno del licenciado Emilio Pimentel en 1903, cuando inició su construcción expropiando y demoliendo las casas, como del señor Francisco Vasconcelos, cuyo negocio se encontraba exactamente en la esquina. La construcción del teatro concluyó en el 1909, la obra y el proyecto se le atribuye al ingeniero militar Rodolfo Franco, quien siguiendo la corriente arquitectónica del país, integró en el conjunto urbano de la ciudad este nuevo escenario, nombrado Luis Mier y Terán, posteriormente se le cambió en la época revolucionaria por Venustiano Carranza, denominación que no perduró y desde unas décadas atrás se le conoce como Macedonio Alcalá en honor a uno de los máximos exponentes de la composición en Oaxaca.

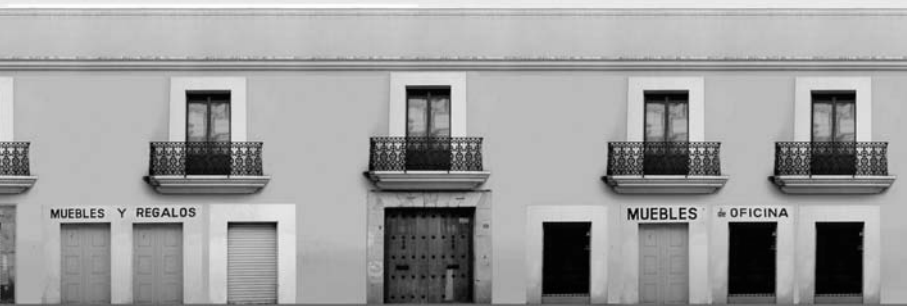
FACHADA 1ALO2

Inmueble que perteneció al señor José Zorrilla, Vicecónsul de España.

El siguiente predio (1ALO2), según el levantamiento de Andrés Portillo perteneció al señor José Zorrilla, quien en una época fue Vicecónsul de España,¹ al parecer este personaje junto con Federico Zorrilla tuvieron varias propiedades en la ciudad y sobre esta calle al menos dos, ésta y

otra más en la 2ª de Armenta y López que más adelante describiremos. Los hermanos Zorrilla se destacaron por tener fructíferos negocios, como la Co. Bankers and Merchants. Transacts and General Banking Bussines. Buy Drafts on all parts of the United Status Banking Co.² Así como, la agencia de automóviles ubicado en la casa número 8 de la calle de 5 de Mayo, derivado de este negocio pusieron al servicio de transporte urbano, un sitio establecido frente al reloj de la Catedral.³ No menos relevante fue la compañía eléctrica que dotó de luz a gran parte de la ciudad cuyo establecimiento tuvieron una calle más adelante. Así mismo, sobre la segunda de 5 de Mayo, la familia Zorrilla Barrundía había instalado la primera radiodifusora la ciudad. Este rápido listado de empresas, porque no fueron todas, nos dejan ver el peso social y económico que en su época tuvo la familia Zorrilla a ello se debe la majestuosidad y extensión de sus casas. Sin embargo, la que nos ocupa debido a las intervenciones anteriores ha perdido un poco su ritmo vano-macizo en la planta baja, más no en la alta que es la que actualmente luce mejor conservada, con cinco vanos de proporción vertical con balcones donde sobresale la calidad de su herrería, en la planta baja se encuentran diez vanos de diferentes anchos y alturas sobresaliendo la central que es la que suponemos accedía desde su concepción a la casa-habitación. Actualmente alberga locales comerciales.

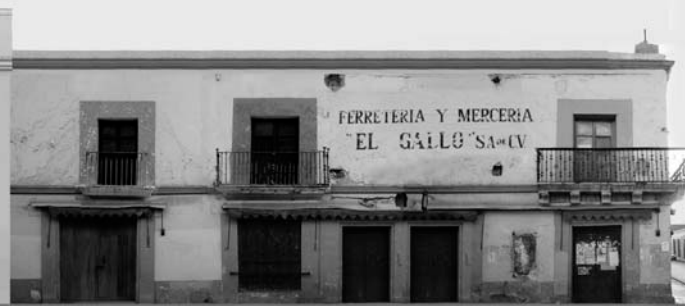
FACHADA 1ALO3

Ferretería y Mercería "El Gallo" que perteneció al señor Maximiliano Reimers.

El último inmueble de este paramento (1ALO3),

se encuentra la legendaria ferretería y mercería “El Gallo”, del señor Maximiliano Reimers,⁴ cabe señalar que en el padrón de 1910 de Andrés Portillo cataloga al inmueble propiedad de las hermanas Pardo. Este predio al igual que el resto de los inmuebles ubicados sobre esta acera, formó parte de la manzana no. 140 *que albergaba al convento de San Pablo. En ella podemos ver que el acceso al atrio del templo se hacía a través de tres camellones a los que se ingresaba por medio de arcos. Uno de ellos, en la actual calle de Armenta y López, conducía casi a la portada principal del templo.*⁵ *otros dos, en las calles laterales –hoy Independencia e Hidalgo– unían ambas calles pasando lateralmente por la portada del templo y por el acceso al convento dominico.*⁶ Este inmueble tiene 50 metros de largo sobre la calle de Armenta y López; aunque luce una fachada compositivamente muy sencilla, ya ha sido alterada, conserva ciertas características formales de su arquitectura virreinal, como el uso de vanos de proporción vertical delimitada por marcos acodados –éstos sólo se logran distinguir en dos de sus vanos, los demás han sido modificados–, sobre la planta baja podemos ver cinco vanos y en la alta, tres, con balcones que sobresalen del paramento, el de la esquina, rodea y enfatiza esta parte del conjunto, que a diferencia del resto, este alero está asentado sobre ménsulas ligeramente decoradas. La herrería que se ubica en los balcones es de manufactura sencilla pero son de los pocos que se conservan de esa antigüedad en la ciudad.

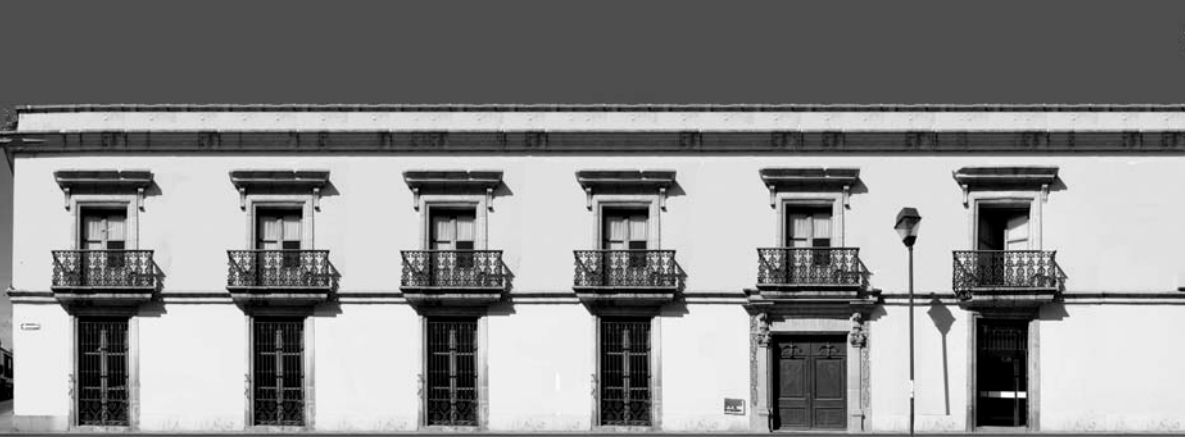
FACHADA 1ALP4

Inmueble que albergó al Banco Nacional de México.

Para cerrar esta primera calle de Armenta y López, se ubica sobre la acera oriente el edificio que alguna vez albergó al Banco Nacional de México (1ALP4), su fachada fue remozada a principios del siglo XX, luce un paramento rítmicamente proporcionado, de dos niveles, en el primero encontramos seis vanos, de los cuales

cinco poseen el mismo ancho y altura, están flanqueados por jambas tableradas construidas en cantera verde y el que se diferencia, enfatiza el acceso al inmueble, es más ancho y de menor altura, está delimitado por pilastras rematadas por capiteles compuestos, que a su vez sirven de apoyo a las ménsulas de la cornisa de cerramiento de este vano y el alero que yace sobre de él. Flanqueando estas pilastras encontramos unos listeles decorados con motivos vegetales. En la parte del cerramiento labrado en la cantera café se distingue sobrerrelieve la frase *Banco Nacional de México*. En el segundo nivel se ubican igual número de vanos con aleros que albergan balcones con herrería de excelente manufactura. Los vanos están delimitados por jambas tableradas de cantera verde y cornisas donde penden en cada extremo ménsulas también de cantera verde aparente. El inmueble se cierra con una cornisa y el pretil.

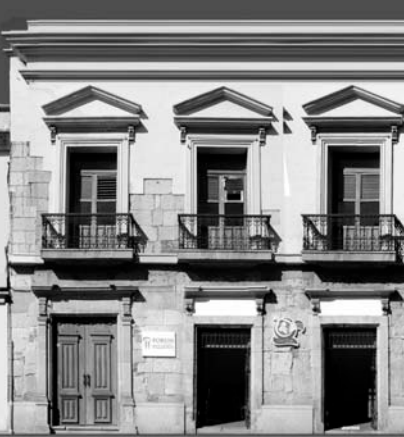
FACHADA 1ALP3

Inmueble que albergó al Banco de Oaxaca.

El inmueble que le sucede albergó al Banco de Oaxaca o también conocido como el edificio de la Compañía Bancaria (1ALP3), sus características arquitectónicas de estilo neoclásico sobresalen del resto del conjunto, aunque su giro ha ido variando con el paso del tiempo, el inmueble no ha sido modificado severamente, no en fachada, la cual está integrada de dos niveles, en el primero se ubican seis vanos de proporción vertical, flanqueadas las dos del extremo por pilastras y las cuatro restantes por jambas, todas están delimitadas por una cornisa entablada y ménsulas que cierran y enfatizan los vanos. Sobre el segundo nivel se ubican igual número de vanos,

con aleros sobre los cuales se asientan barandas ricamente trabajados. Los vanos están rematados por cornisas entabladas con ménsulas en cada extremo y sobre las cornisas se ubican unos remates triangulares que dan ritmo y movimiento a la fachada. El inmueble está coronado por tres cornisas que corren a todo lo largo, una cierra el segundo nivel, la otra, el inmueble en su conjunto, esta cornisa es más ancha y la última, remata el pretil. La fachada sólo conserva sus aplanados en ciertas partes y el resto denota la cantera verde, con el cual están contruidos sus muros.

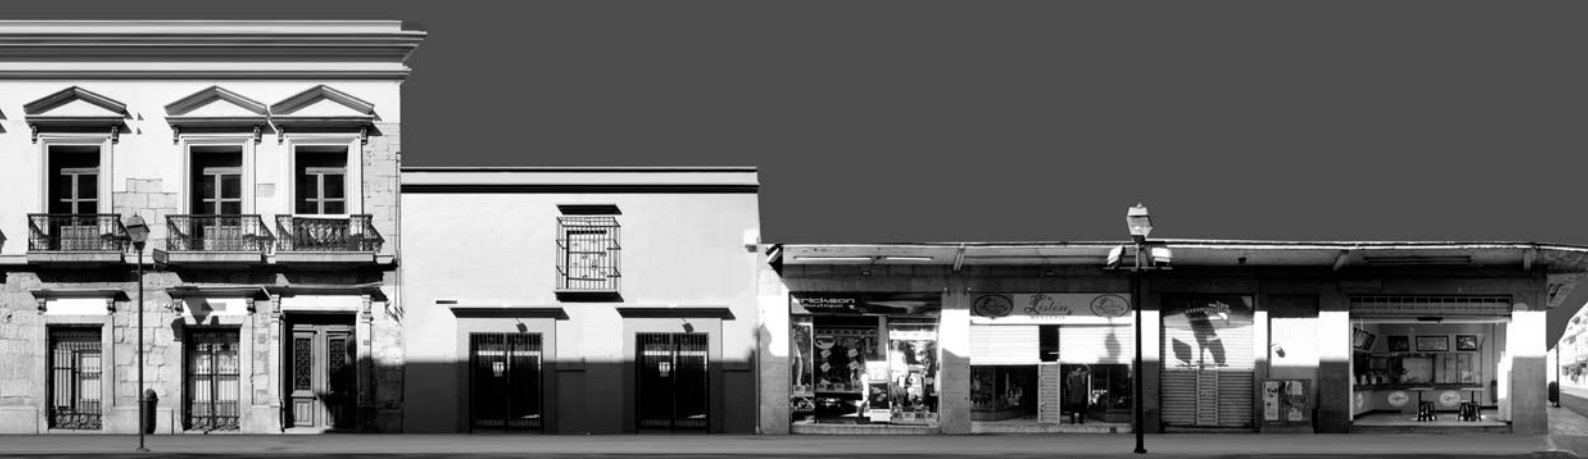
FACHADA 1ALP2
Inmueble que perteneció a la fam. Aguirreola, 1910.

FACHADA 1ALP1
Inmueble que perteneció a la familia Aguirreola, 1910.

Sobre la acera poniente de la primera calle de Armenta y López (1ALP1), encontramos otra propiedad de la familia Aguirreolea, la primera se ubica sobre la calle 5 de Mayo esquina con Independencia, sólo cruzando esta última avenida. Y el inmueble que nos ocupa es uno de los

más alterados de que los podemos encontrar sobre esta calle que venimos analizando, es de un solo nivel, de uso comercial motivo por el cual ha modificado significativamente sus proporciones, convirtiéndose en lo que hasta ahora observamos, un cascarón de concreto, con grandes vanos que albergan cortinas metálicas, de los comercios que yacen en su interior.

El edificio que le sigue es más pequeño en comparación con el resto que le rodean (1ALP2), según el padrón de Andrés Portillo pertenecía también a la familia Aguirreolea, éste junto con el anterior era una sola propiedad, pero en la actualidad se ve una marcada diferencia entre estos dos inmuebles. Es un conjunto de dos niveles que en planta baja se ubican dos vanos de proporción vertical que dan acceso al inmueble de uso comercial, en la planta alta se ubica un vano más pequeño tanto en su alto como en su ancho y solo da luz a esta parte del inmueble, el resto de la fachada es de características muy sencillas, le sobresalen las jambas y las cornisas de cerramiento de los vanos y del inmueble en sí, que corre a todo lo largo de la fachada.

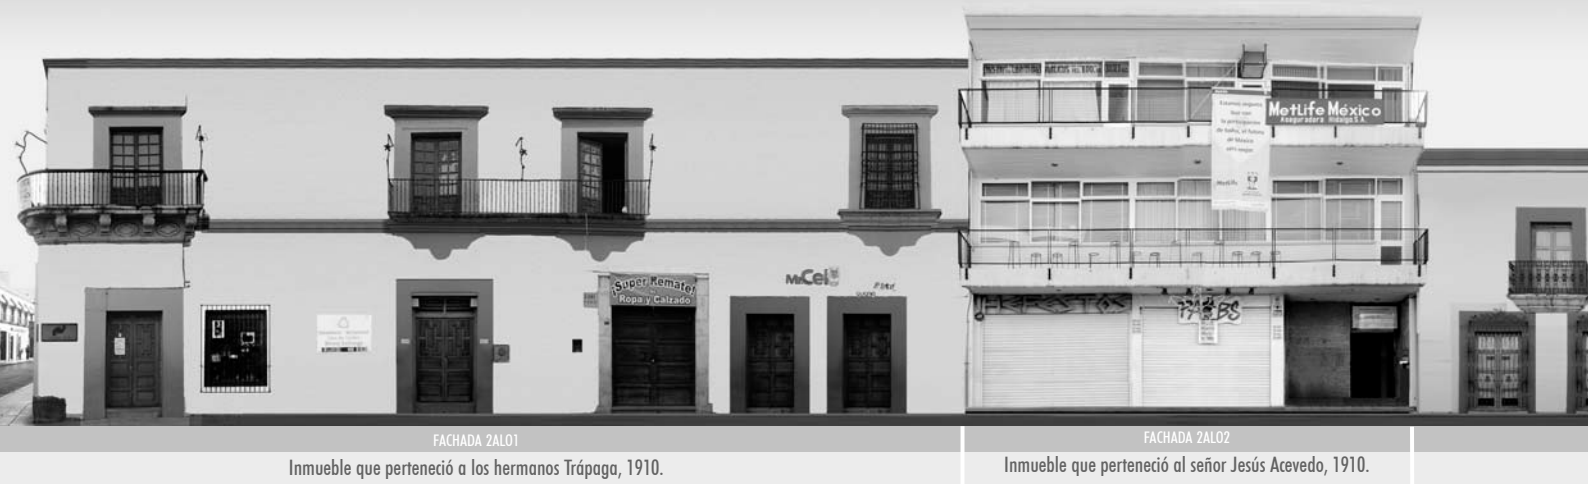
FACHADA 2ALO1
Inmueble que perteneció a los hermanos Trápaga, 1910.

FACHADA 2ALO2
Inmueble que perteneció al señor Jesús Acevedo, 1910.

Iniciando la segunda calle de Armenta y López (2ALO1), en la acera poniente, tenemos un primer inmueble de dos niveles, aunque ha sido altera-

da su composición arquitectónica, debido a los diferentes usos que ha tenido a lo largo del tiempo, aún conserva ciertas características de su

estilo virreinal. Perteneció a los hermanos Trápaga y su uso fue habitacional, actualmente alberga comercios y oficinas. En planta baja se encuentran cinco vanos de proporción vertical, alterados en su alto y ancho, motivo por el cual se ha perdido su ritmo y simetría. El segundo nivel conserva un mejor estado, luce cuatro vanos de proporción vertical delimitados por jambas y coronados por cornisas, en cada vano le sobresalen angostos aleros, de éstos, tres están enfatizados por guardamalletas, el cuarto al igual que otros inmuebles de esta calle, tiene un balcón esquinero que descansa sobre ménsulas de piedra, la herrería es de manufactura sencilla, con unos tirantes que lo unen a muro, con unas flores de hojalata que se encuentran en la parte media. El inmueble se cierra con una cornisa muy sencilla que corre a todo lo largo.

Le sucede un inmueble más moderno (2ALO2), tiene cierta semejanza con el edificio de SEARS, con su respectiva escala y función, es de estilo *internacional*, de tres niveles, el primero, está muy alterado, con dos grandes vanos que albergan las cortinas metálicas de los comercios y un vestíbulo que da acceso a los niveles superiores, los cuales lucen amplias terrazas y al fondo se observa un paramento modulado por un macizo y vano horizontal que corren a todo lo largo de la fachada. Este inmueble destaca dentro de su entorno, por su altura y por su propuesta arquitectónica y tecnológica, aunque no logra una integración armoniosa con el resto, su valor radica en que expresa una época y un estilo, que se cuentan muy pocos dentro del centro histórico de esta ciudad. El inmueble que yacía antes de esta construcción perteneció al señor Jesús Acevedo, según padrón de Andrés Portillo.

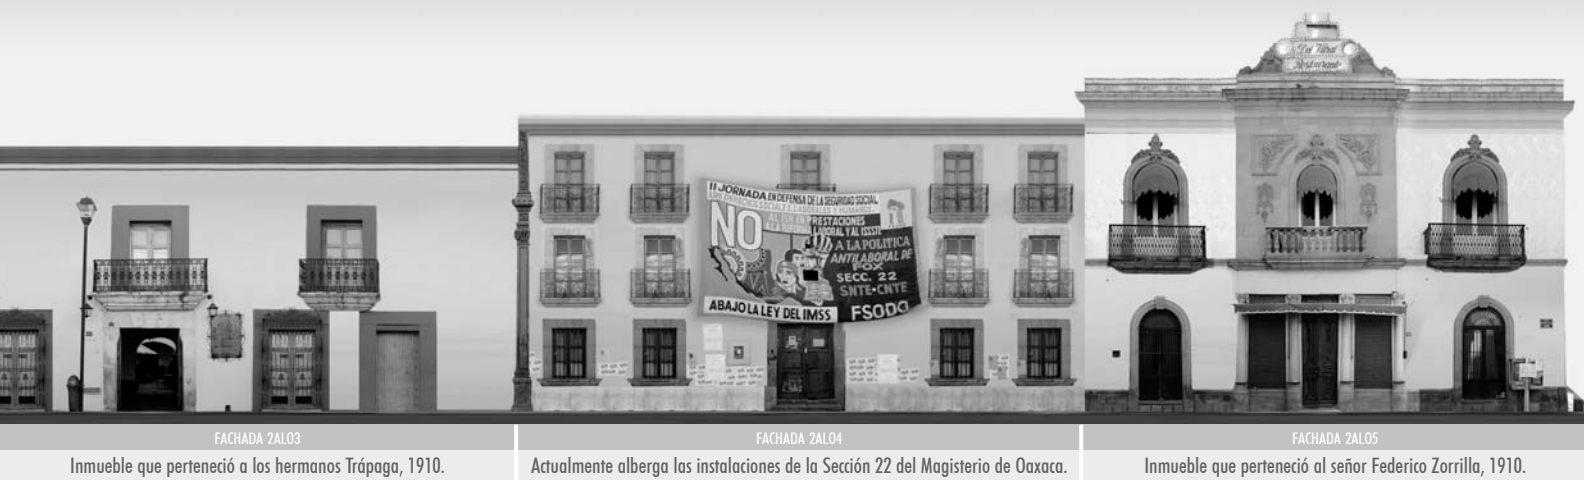
FACHADA 2AL03

Inmueble que perteneció a los hermanos Trápaga, 1910.

FACHADA 2AL04

Actualmente alberga las instalaciones de la Sección 22 del Magisterio de Oaxaca.

FACHADA 2AL05

Inmueble que perteneció al señor Federico Zorrilla, 1910.

hermanos Trápaga (2ALO3). Recientemente fue remozado, para habilitarlo como hotel, a ello se debe su buen estado de conservación, teniendo en el primer nivel cinco vanos de proporción vertical, el del centro que es el más ancho da acceso al inmueble. En el segundo nivel se ubican tres vanos que se asientan sobre aleros delimitados por barandales de buena manufactura, estos vanos no corresponden con los del primer nivel, solo el del centro cuyo balcón es más ancho que los otros dos. El inmueble se cierra con una cornisa tablerada que corre a todo lo largo de la fachada.

El penúltimo edificio de esta acera (2ALO4), actualmente alberga las oficinas de la Sección 22 del Magisterio de Oaxaca, a ello se debe que constantemente sea objeto de pintas y luzca carteles y mamparas de protesta. El inmueble perteneció a la familia Cajiga, originalmente tenía dos niveles, hoy se observan tres con ritmo monótono entre vano y macizo, no existe mayor diferencia entre cada nivel, a reserva que en el primero se encuentra el acceso, cuyo ancho y alto es mayor, flanqueado por dos vanos, teniendo en total, cinco por cada nivel, los superiores lucen balcones con herrería sencilla y de reciente manufactura. Una cornisa que corre a todo lo largo de la fachada cierra este inmueble.

Un edificio de gran valía (2ALO5), es el que se ubica en la esquina entre la calle de Armenta y López con Vicente Guerrero, perteneció al señor Federico Zorrilla, es una de las casas porfirianas más elegantes y sobresalientes de la ciudad, porque además de haber sido la habitación de esta prestigiada familia, fue también la oficina de la empresa que se encargó de electrificar toda la ciudad. Este inmueble posee una exquisita arquitectura y delicada ornamentación, *una simple cornisa divide claramente al para-*

mento en dos cuerpos. El primero presenta un basamento corrido sin rodapié y el segundo es coronado por un entablamento completo que se corona por un alto pretil macizo. Sin embargo, la parte central del primer cuerpo —en la que se ubica el acceso principal— presenta dos enormes pedestales, uno a cada lado, que ocupan todo el primer cuerpo y que sirven de base a medias muestras pareadas que flanquean al balcón central y que sostienen al entablamento corrido del segundo cuerpo.⁷ Los vanos que flanquean el cuerpo central y el del balcón, son de proporción vertical, rematados por arcos de medio punto, donde resalta la piedra clave sobre relieve que en su interior yace una flor. A diferencia de las piedras clave del primer nivel, los del segundo tienen un rostro entre humano y animal, pero a partir de él emana una delicada ornamentación con follajería sobre el extradós del arco y al centro se levanta una concha invertida. La parte central del segundo cuerpo, está enfatizado por un marco construido en piedra café decorado con motivos vegetales las enjutas, sobre los cuales penden dos medallones, en el que aparece un puño cerrado sobre un haz de rayos luminosos que simbolizan la energía sometida al poder humano.⁸ Sobre este segundo nivel se ubican tres balcones, donde el central luce un balaustrado de piedra y los otros dos, una herrería de buena manufactura. Sobre el cuerpo central se encuentra un remate, que al parecer fue alterado para albergar el anuncio luminoso de su más reciente uso, el reconocido restaurant “Del Vitral”, el cual estuvo en operaciones hasta principios de los noventas, el encanto de este restaurant era el vestíbulo y toda la decoración que finamente conservaba en su interior. Actualmente no tiene un uso definido, solo operan los locales del primer nivel.

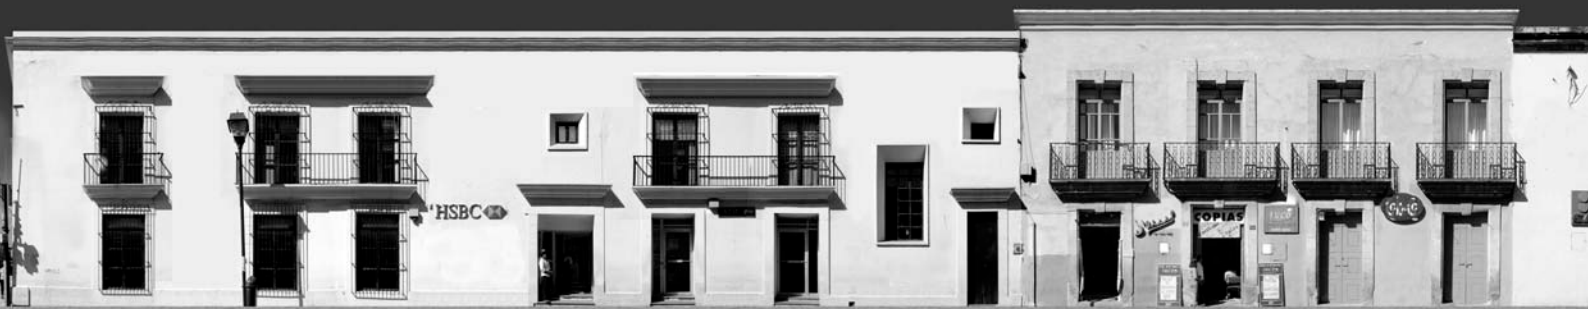
FACHADA 2ALP4

Inmueble que perteneció al señor Luis Montes, 1910.

FACHADA 2ALP3

Inmueble que perteneció al señor Vicente Gallardo, 1910.

El inmueble que le sucede es de dos niveles (2ALP3), de una arquitectura sencilla, perteneció al señor Vicente Gallardo, actualmente alberga locales comerciales. Tanto en planta baja como en alta luce cuatro vanos de proporción vertical delimitados por jambas, el paramento está dividido por aleros que anteceden a los vanos en el segundo nivel, los cuales descansan sobre cornisas anchas, entabladas, que a su vez sirven de soporte a los barandales de herrería. El inmueble se cierra con una cornisa entablada que corre a todo lo largo de la fachada.

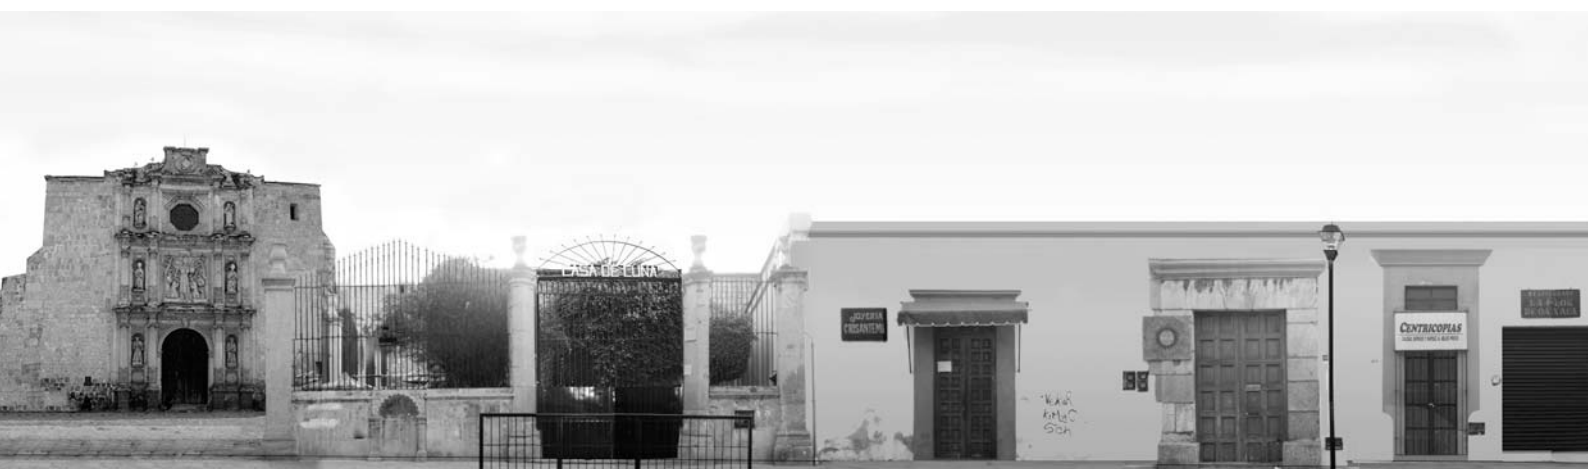
FACHADA 3ALO1

Iglesia de San Agustín y acceso a la Casa de Cuna.

En la acera oriente de la tercera calle de Armenta y López se abre una amplia plaza que antecede al inmueble religioso de San Agustín (3ALO1), al sur se ubica el conjunto conventual. Esta orden religiosa llegó a Antequera en 1576,⁹ quienes se vieron favorecidos en la ubicación del predio donde años más tarde alzarían su iglesia. El conjunto arquitectónico estaba integrado por la iglesia y el convento que abarcaba casi toda la manzana, posterior a la desamortización de los bienes del clero, los agustinos perdieron gran parte de su terreno, conservando solo la iglesia. Para fines del siglo XIX, Monseñor Guillow, recuperó algunos de estos bienes, como el convento agustino que en ese momento estaba abandonado y muy alterado, junto con la ayuda de Andrés

Regresando al antecedente del inmueble religioso de San Agustín, es una construcción que se emplazó en el siglo XVI, y se concluyó pese a todas las reconstrucciones en el siglo XVIII, auspiciada por el archidiácono Mauleo Almahuus y costeadada por Manuel Fernández Fiallo y Lorenzo de Mendoza.

El proyecto de la portada y el convento se le atribuye al arquitecto Tomás Sigüenza. La portada es de estilo barroco, se compone de tres cuerpos y tres calles, con remate. Flanqueado por macizas torres que le dan un aspecto de ensanches. En el primer cuerpo se encuentra el acceso flanqueado por nichos que albergan

tallas de San Nicolás Tolentino y San Juan de Sahagún (izquierda y derecha) asentadas sobre peanas; en la calle central del segundo cuerpo se encuentra sobre relieve San Agustín obispo de Hipona, flanqueado por las tallas de San Alipo (a la izquierda) y Santo Tomás Obispo (a la derecha). En el tercer cuerpo, en la calle central se ubica un octágono que ilumina el interior de la iglesia, a los lados se ubican las tallas –al parecer– de Santa Rita y Santa Clara. En el remate encontramos un triángulo fragmentado que alberga en su interior un cuerpo rectangular delimitado por columnas de cuerpo estriado, que sirven de marco para alojar el atributo de San Agustín, un corazón atravesado por dos flechas, del que habla en el IX libro de sus *Confesiones*: “Habías herido mi corazón con las flechas de tu amor”.¹³

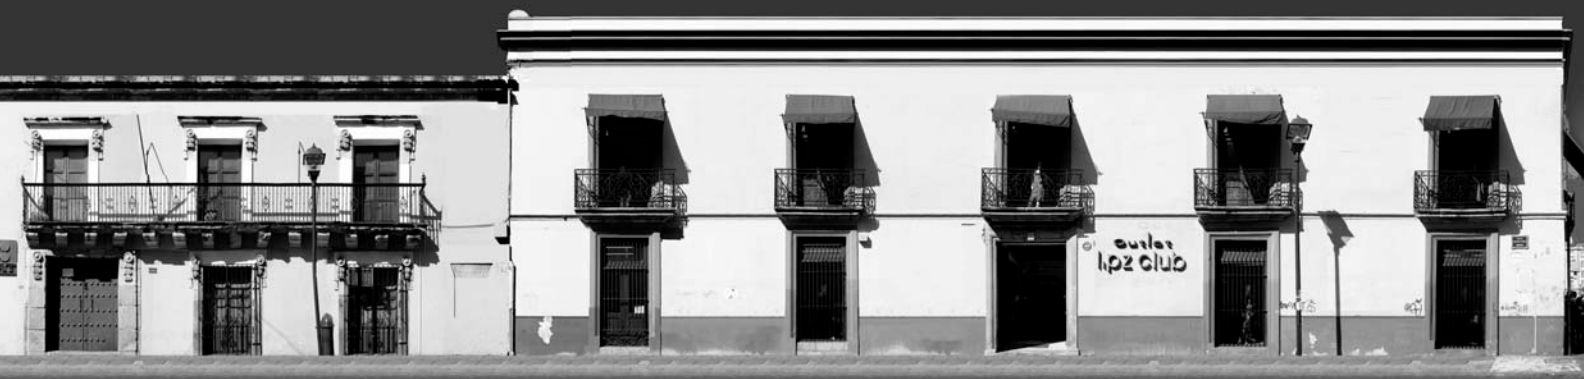
FACHADA 2ALP2

Inmueble que perteneció a la familia Rickards, 1910.

FACHADA 2ALP1

Inmueble que perteneció a la familia Jiménez, 1910.

Sobre la acera poniente de esta segunda calle de Armenta y López (2ALP1), no posee inmuebles más o menos relevantes, los dos del extremo han sido alterados, luciendo una arquitectura *neo colonial*, la primera perteneció a la familia Jiménez y la segunda al señor Luis Montes (2ALP4)—actualmente alberga las instalaciones del banco HSBC—. El inmueble que le sucede al de la familia Jiménez, perteneció a los hermanos Rickards (2ALP2)—al parecer de origen francés— este inmueble es el más interesante y visiblemente más antiguo que el resto, es de dos niveles, con tres vanos respectivamente, de proporción vertical, el del acceso es significativamente más ancho que los demás, todos están flanqueados por molduras ubicadas en la parte superior con cierta reminiscencia prehispánica, es un círculo circunscrito en otro, sobre el cual penden tres niveles de flecos. El paramento lo divide un alero apoyado sobre ménsulas de piedra café, sobre el cual descansa un barandal de herrería que le sobresalen tirantes que lo unen al muro. El inmueble se cierra con un listel denticulado sobre el que descansa una cornisa sencilla que corre a todo lo largo de la fachada, fabricada en cantera verde aparente. Actualmente alberga las instalaciones de la Secretaría de Administración Tributaria.

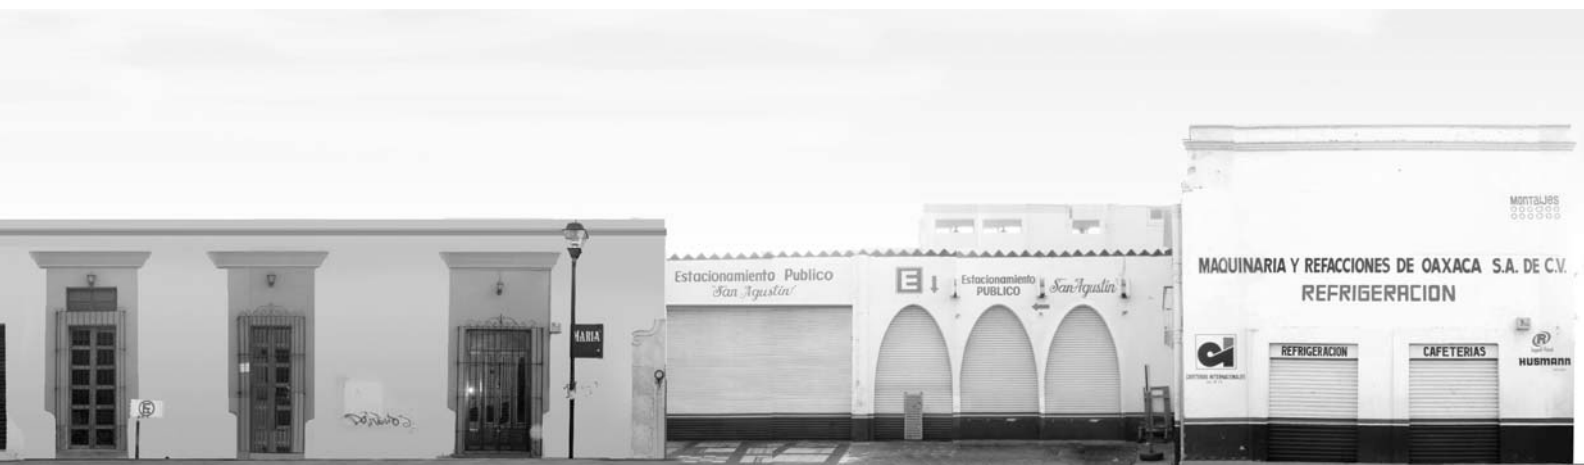
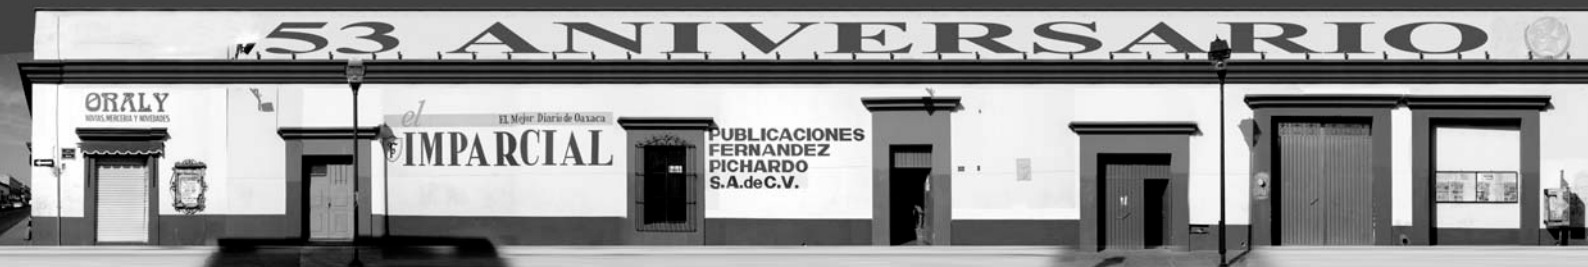
FACHADA 3ALP3

FACHADA 3ALP2

Inmueble que perteneció a la Compañía Explotadora de Fincas, 1910.

Inmueble que perteneció a la familia Valverde, 1910.

Esta calle termina con un inmueble (3ALP2), el cual actualmente alberga las instalaciones del periódico "El Imparcial", de cuya construcción no hay mucho que decir, es un inmueble sumamente alterado y de poca valía desde el punto de vista de su arquitectura. Sólo podemos decir que perteneció a la familia Valverde, tal vez el mismo dueño o familiar de Joaquín Valverde que también tenía una casa sobre esta misma avenida, en la 2ª calle de 5 de Mayo. Finalmente el inmueble que cierra la acera

(3ALP3), albergó las oficinas de la Compañía Explotadora de Fincas.

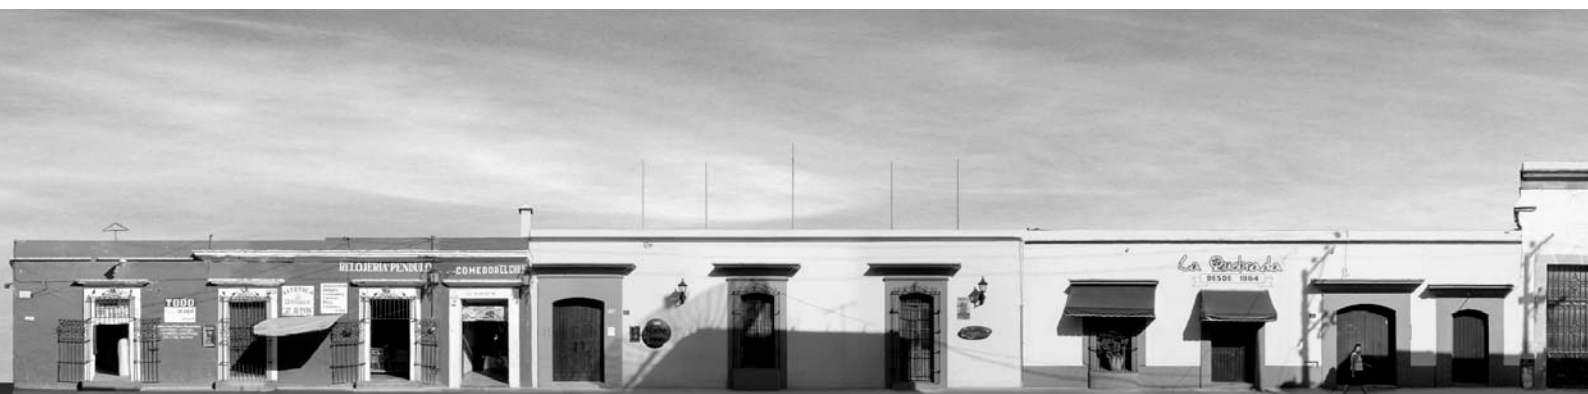
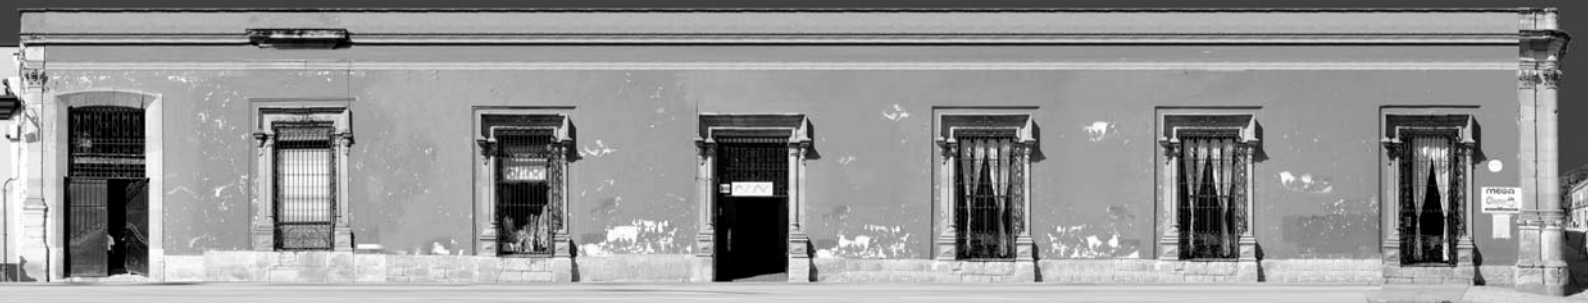
FACHADA 3ALP1

Inmueble que perteneció a la señora R. de Allende, 1910.

Sobre la acera poniente se ubica una casona remozada a principios del siglo XX (3ALP1), un ejemplo más de la arquitectura porfiriana en la ciudad de Oaxaca. Por la fachada de Armenta y López, corre a todo lo largo un rodapié de cantera, solo se interrumpe con los vanos que dan acceso al inmueble, uno de los cuales se ubica

al centro y el otro al extremo sur que es más ancho y alto, son de proporción vertical, rematados con un arco segmentado y una jamba abocinada. El resto de los vanos, están delimitados por medias muestras que se asientan sobre plintos, a partir de los capiteles compuestos se arranca un marco que descansa sobre unos rostros regordetes que terminan con una hoja de acanto. El inmueble perteneció según el censo de 1910 a la señora R. de Allende, es de un sólo nivel que termina con una cornisa que corre a todo lo largo de la fachada, sobre la esquina encontramos ...un recurso utilizado con frecuencia en numerosas casas que ocupaban la esquina de alguna manzana, fue suavizar aquella por medias muestras o pilastras que rompían con la monotonía angulada que caracterizó a las construcciones virreinales. Las ya mencionadas esquinas en "pan coupe".¹⁴

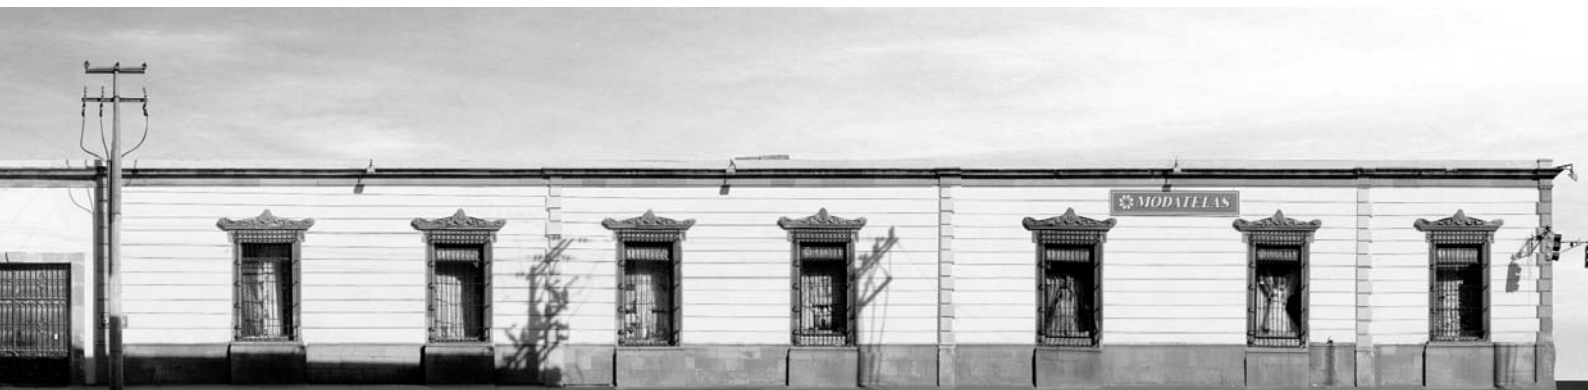
FACHADA 4ALP1

Inmueble que perteneció a la señora Luz Esperón. 1910

En la 4ª calle de Armenta y López, aunque no se estudiará completamente, no podemos dejar de mencionar el inmueble que hace esquina con la primera calle de Cristóbal Colón (4ALP1), perteneció a M. C. de la Peña, también fue remozada a principios del siglo XX, luciendo una arquitectura porfiriana, en fachada ya que su interior a sido alterado, por los usos que ha tenido a largo de su historia. De este inmueble tenemos la siguiente descripción ...esta fachada se levanta únicamente sobre un rodapié que sirve de base a toda la construcción. Este, se quiebra y se proyecta hacia el frente para dar lugar a la base de los balcones que, en pares, se ubican simétricamente a ambos lados del acceso principal. Aunque carece de pilastras, tanto en sus extremos laterales como en su parte central y flanqueado el vano de acceso, cuenta con pies derechos y garabatos que, a la vez que dan lugar a hiladas que recorren en franjas horizontales todo el paramento, también cuadriculan la fachada de manera semejante a aquellas donde los apoyos verticales son perfectamente definidos por pilastras o medias muestras. La construcción se remata por una ancha cornisa que es coronada por sencillo pretil.¹⁵ Sobre la fachada de Armenta y López, se ubican siete vanos de proporción vertical, delimitados por angostas jambas de piedra café y coronados por delicados ornamentos con role-

os y follajería. Al extremo sur, en colindancia con el predio subsecuente, se ubica un vano más ancho y de menor altura que el resto, que da acceso al inmueble.
