INPAC

INSTITUTO DEL PATRIMONIO CULTURAL DEL ESTADO DE OAXACA

“Casa de Adobe” Santo Domingo Tehuantepec, Oaxaca.

**“Reconstrucción de la Capilla de San Sebastián Mártir”.
San Pedro Huamelula, Tehuantepec, Oaxaca.**

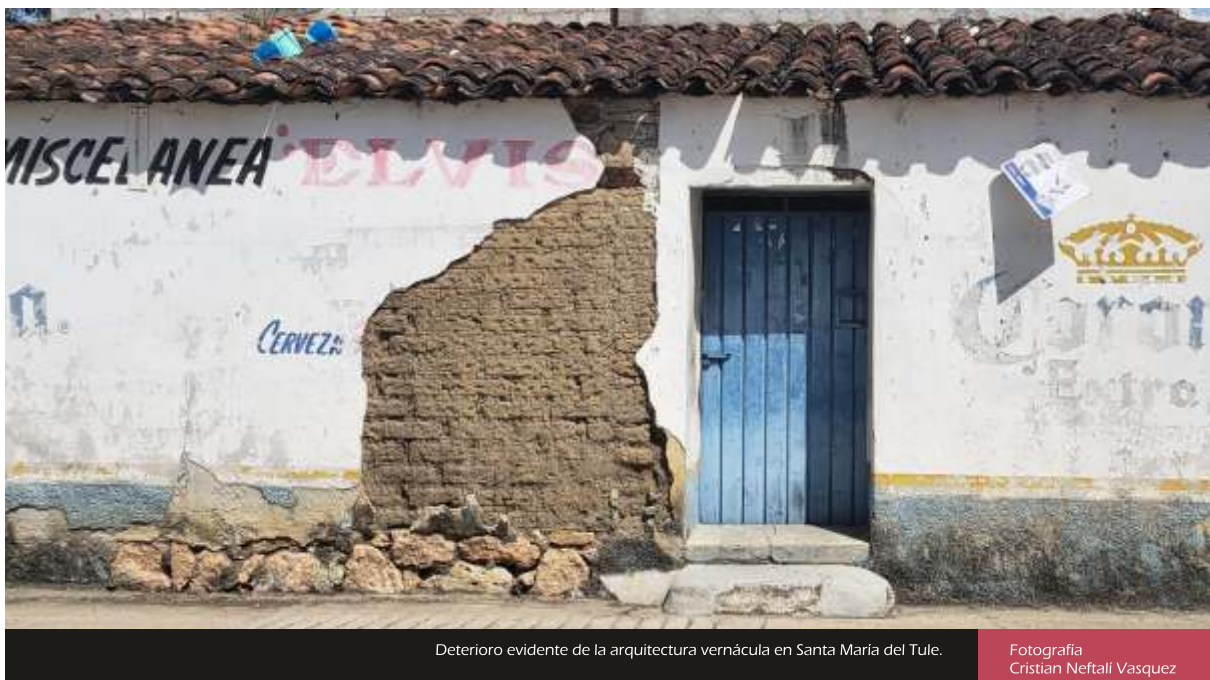
Deterioro evidente de la arquitectura vernácula en Santa María del Tule.

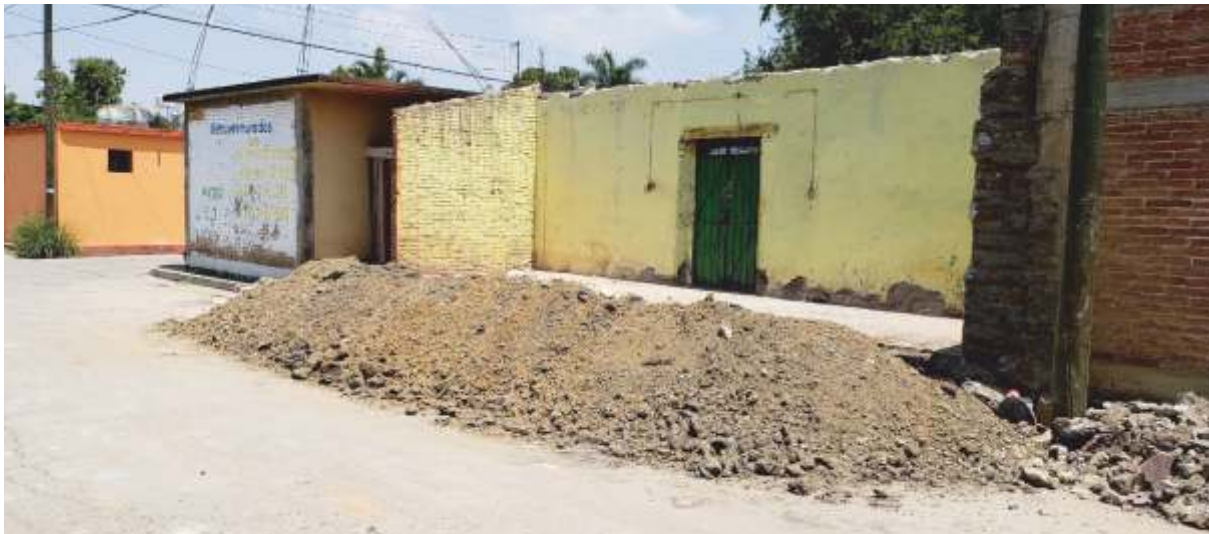
Demolición de inmueble vernáculo en Santa María del Tule

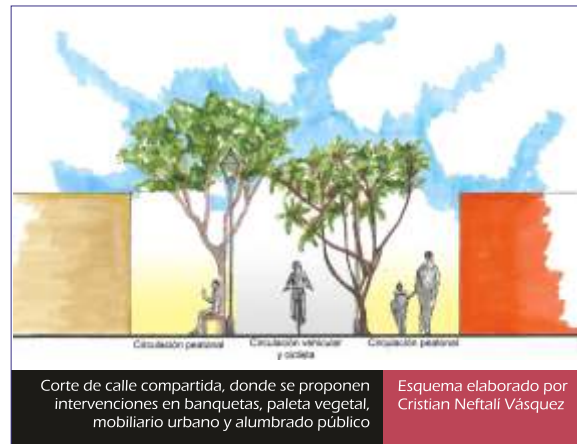
Corte de calle compartida, donde se proponen intervenciones en banquetas, paleta vegetal, mobiliario urbano y alumbrado público

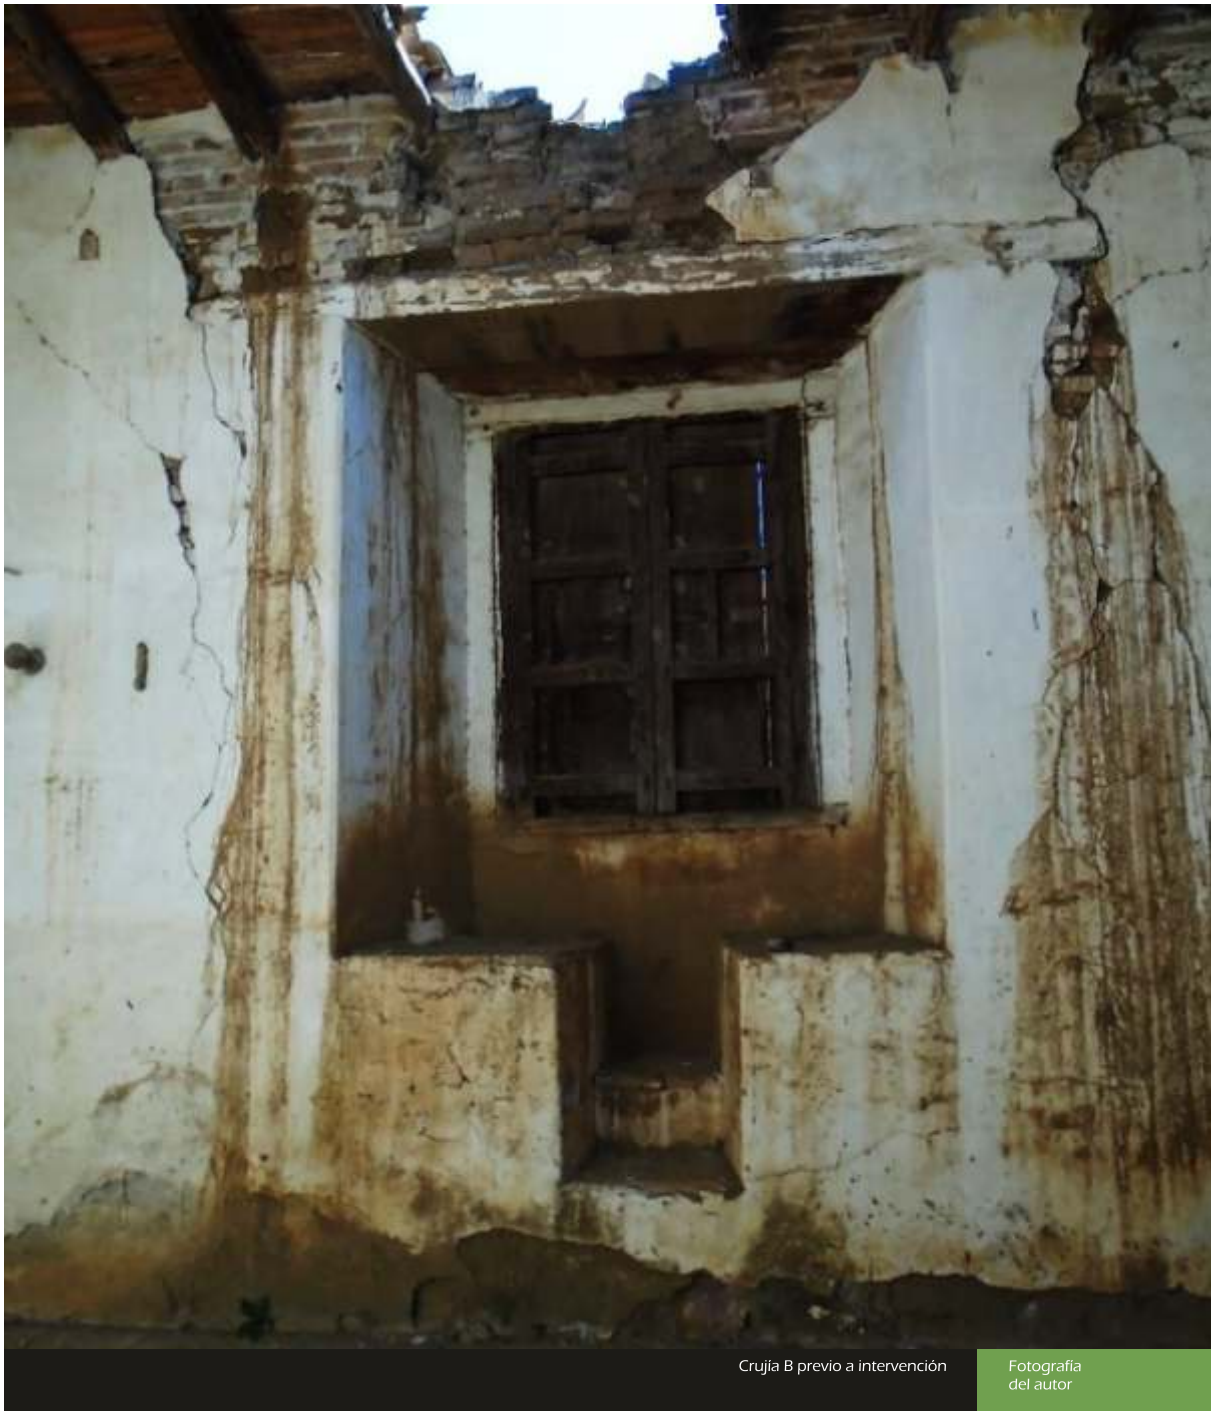
Cruja B previo a intervención

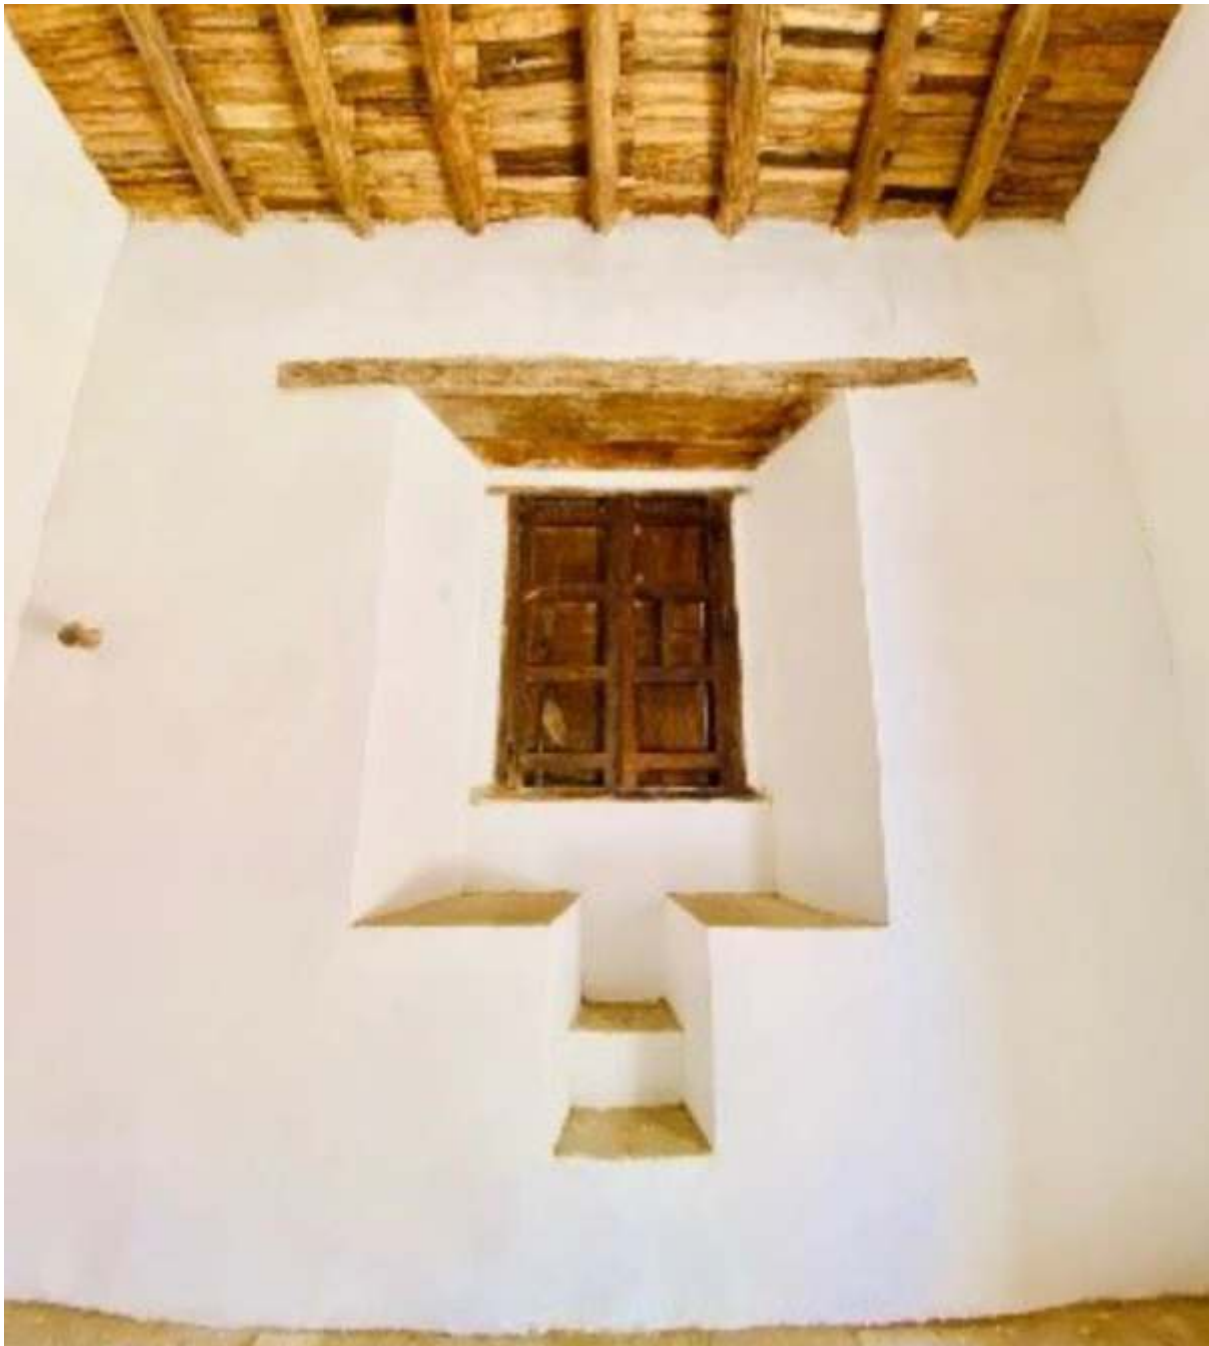
Crujía B después de intervención

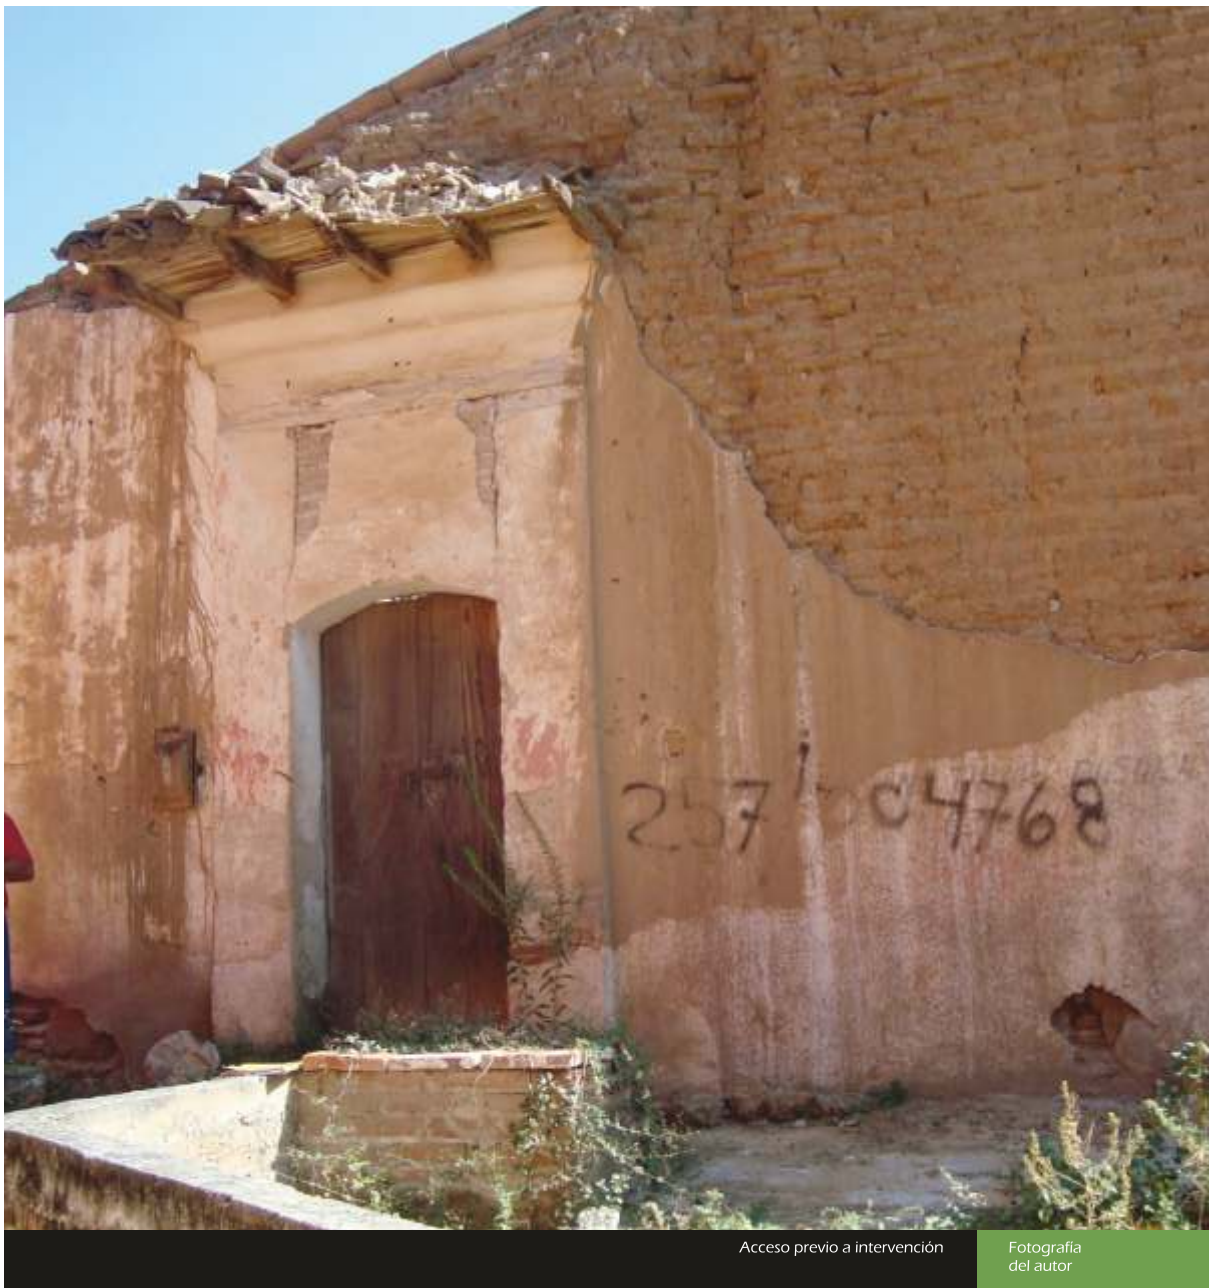
Acceso previo a intervención

- Se retiro de aplanados dañados en muros.
- Reclusión de muros de ladrillo que no pertenecen a la vivienda
- Se retiro el block y concreto armado que no pertenecen a la vivienda.

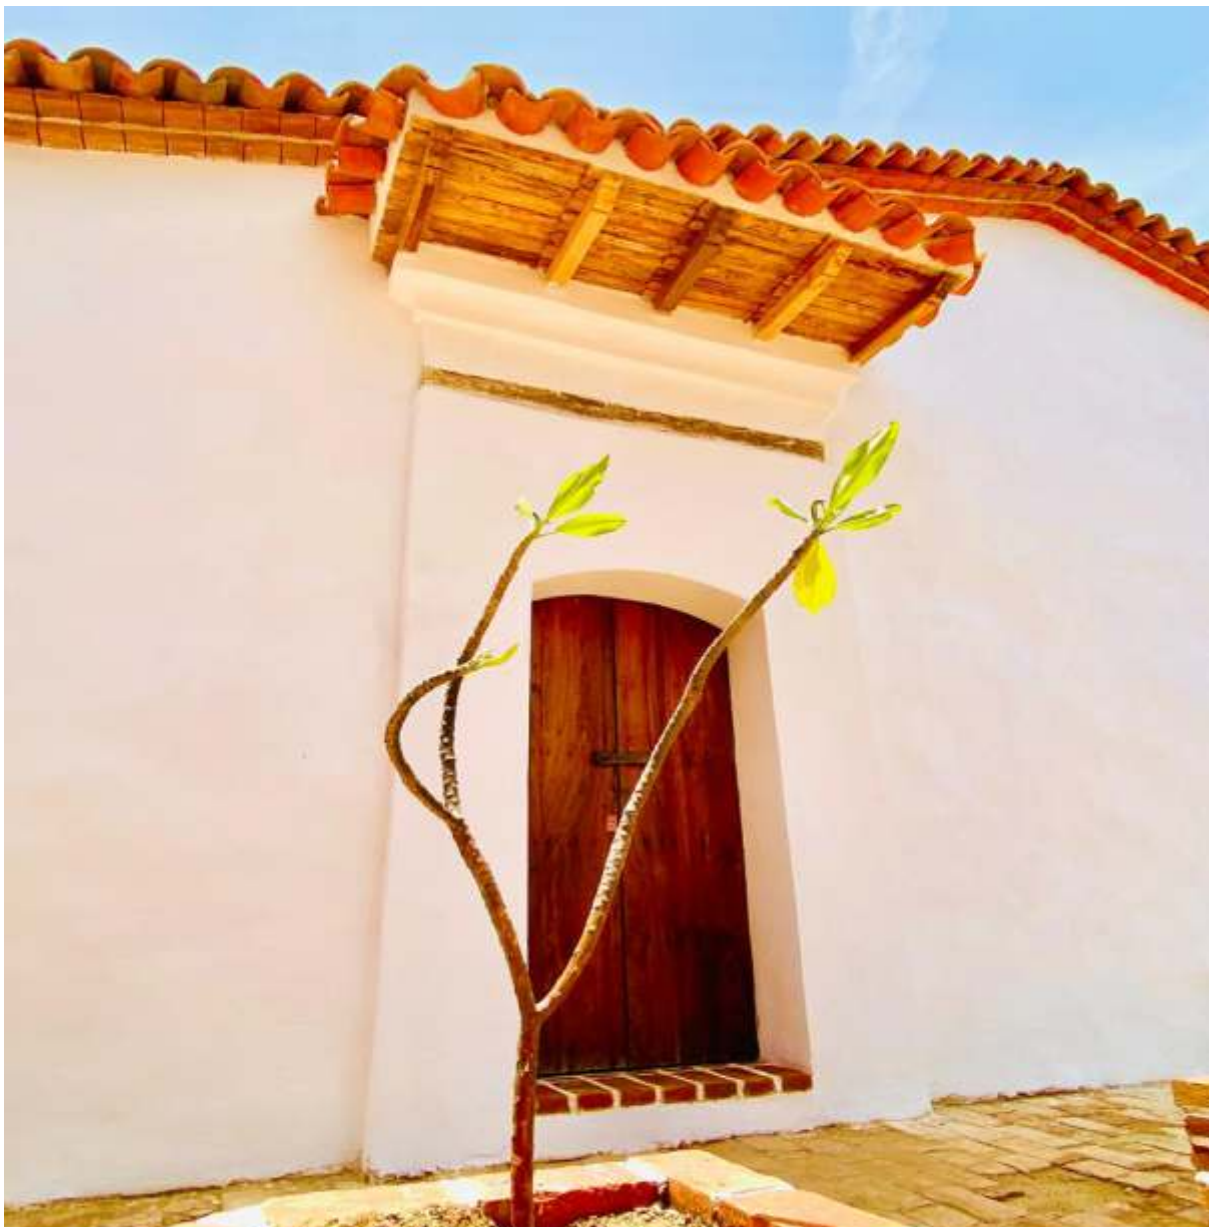
Acceso después de intervención

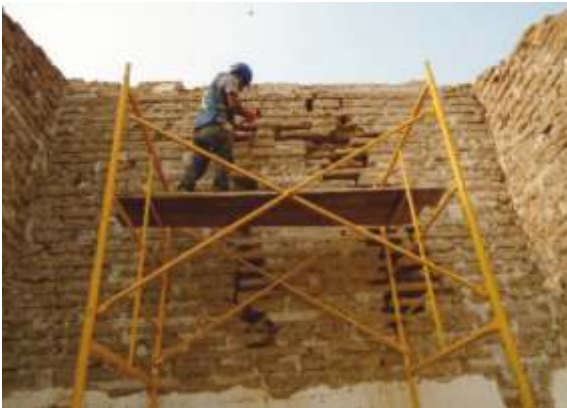
Liberación de muro de adobe

- Cambio de muro de adobe en mal estado, dañado por las lluvias.
- Combinación de muros de adobe siguiendo la disposición original. Se humectaron debidamente tanto las zonas de muro a intervenir, así como los sillares de adobe a integrar. haciendo los muelcos necesarios para afianzar el nuevo muro con el existente y lograr su continuidad.
- Se compusieron armaduras hechas de madera de chicozapote para darle flexibilidad a los muros.
- Se repararon muros de adobe que presentaban grietas liberando adobe dañado. Una vez hecho lo

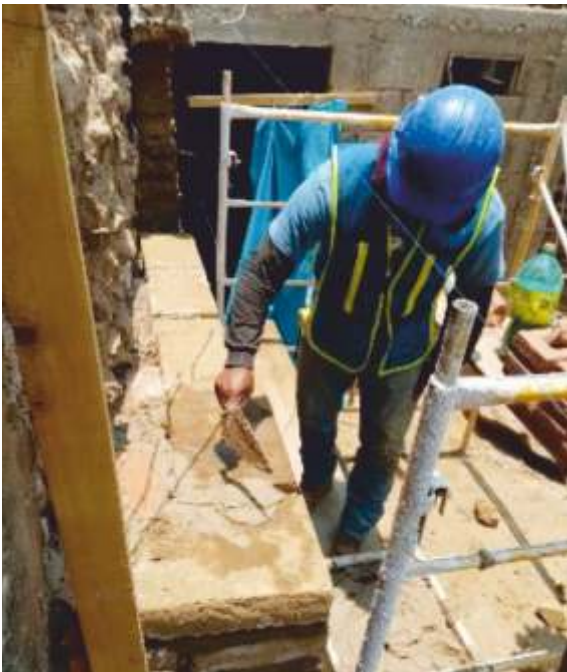
Consolidación de muro de adobe

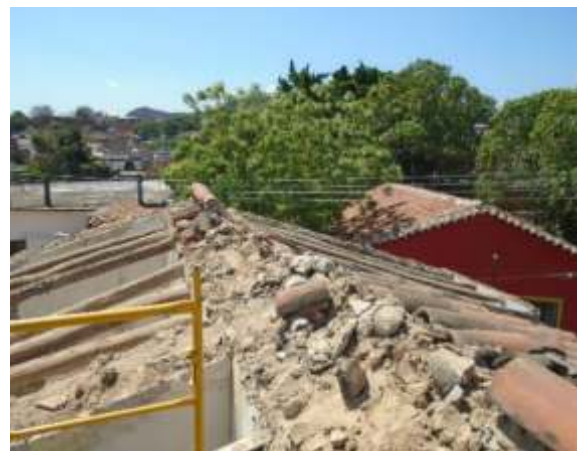
Cubierta previa a Intervención

- El alero se recuperó siguiendo el procedimiento anterior, cambiando piezas dañadas y previendo que los nuevos sean de las mismas dimensiones.

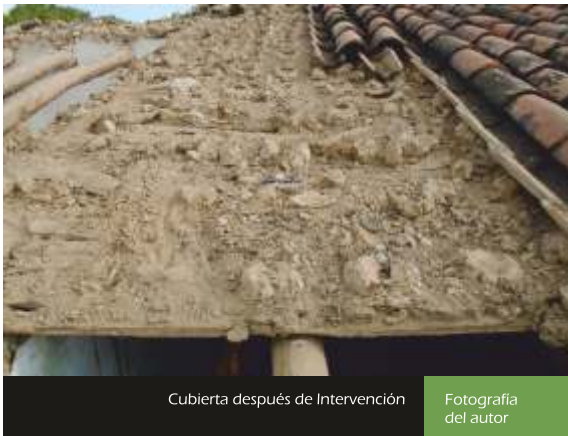
Cubierta después de Intervención

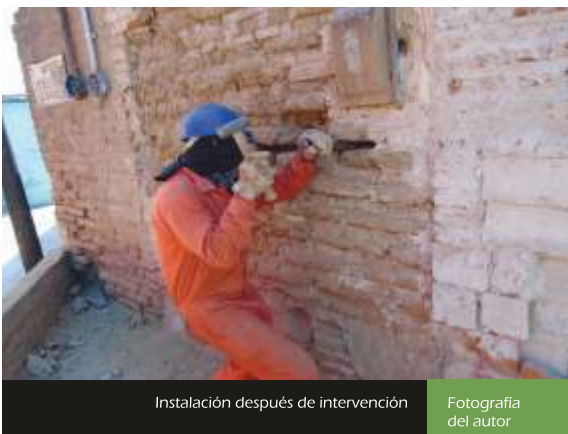
Instalación después de intervención

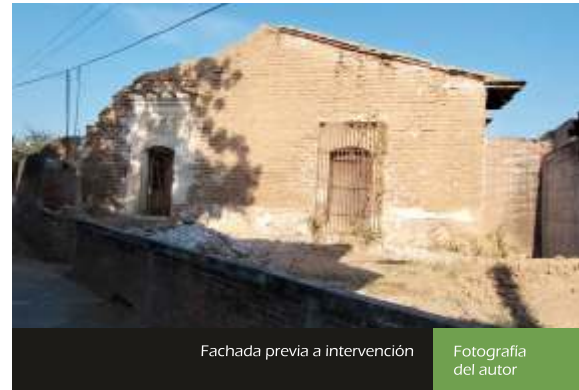
Fachada previa a intervención

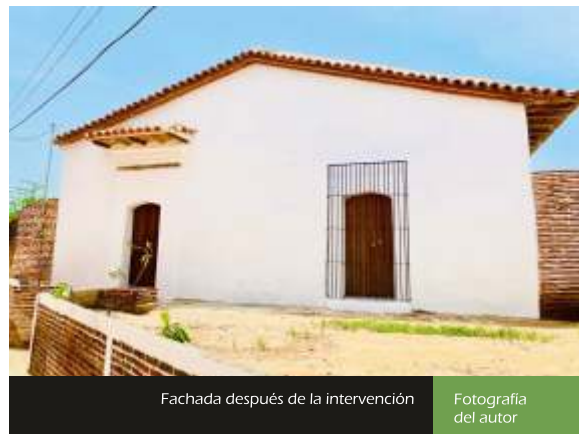
Fachada después de la intervención

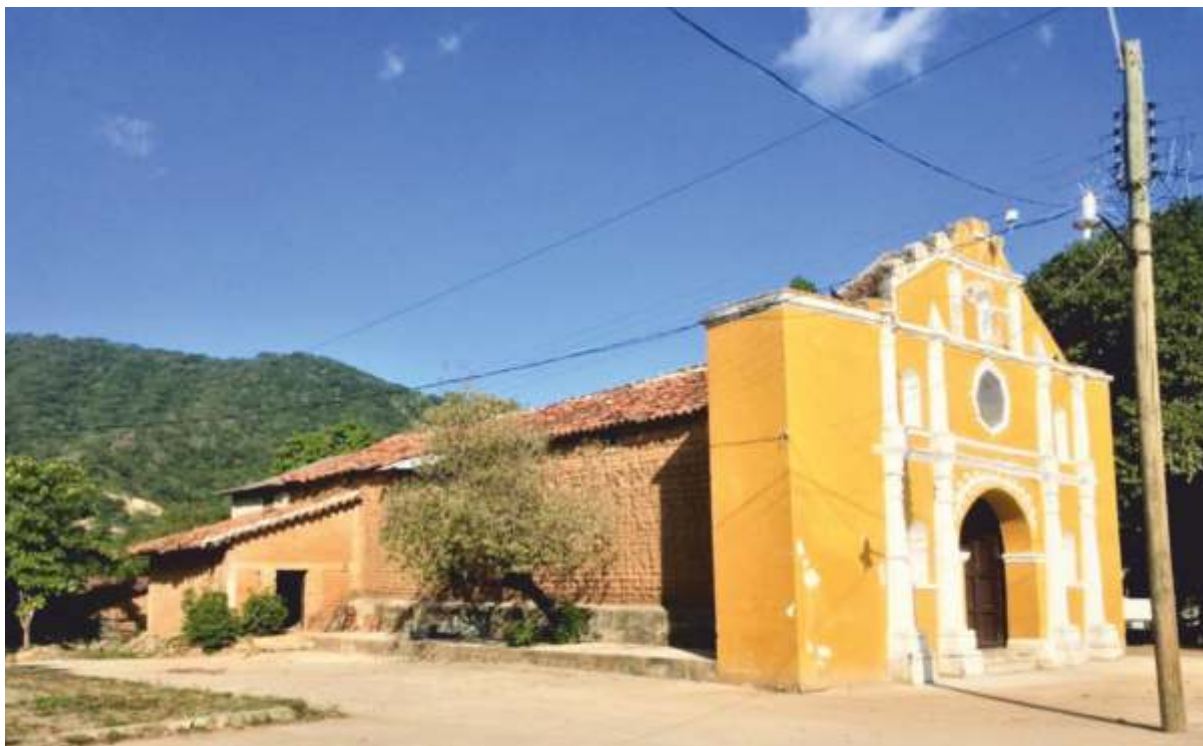
Presencia de daños en fachada principal.

En la fachada exterior existía una grieta de aproximadamente 2.5 cm, en la interior también se encuentra una grieta similar al igual que una fuerte presencia de desprendimiento de aplanado, el muro noroeste en el exterior sufrió un colapso encima de única ventana de este, dañando así una pequeña parte de la teja de barro donde provisionalmente colocaron una lámina galvanizada acanalada calibre 24 para sostenerla.

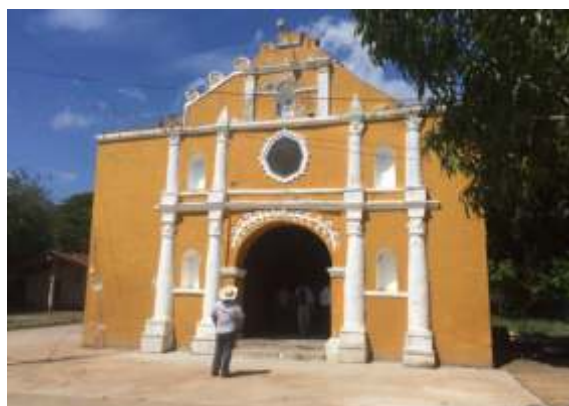
Presencia de daños en fachada principal

El interior de la sacristía fue uno de los más afectados, en el muro que comparte con la nave se encontraban una serie de grietas en distintas direcciones que recorrían prácticamente todo el muro, al igual que en el interior de la fachada en este muro encontrábamos desprendimiento de aplanados.

Posteriormente se ejecutaron trabajos de consolidación de grietas por medio de la integración de piezas similares a las existentes, para esto se liberó el material disgregado y las piezas fracturadas hasta encontrar material sólido, provocando mueleo para que a través del cuatrapeo se integraran piezas. Las piezas de adobe se realizaron in situ ya que por sus medidas no se encontraban en el mercado, se recibió la capacitación especializada del Arq. Marcos Sánchez, quien coordinó las proporciones y la técnica adecuada para su fabricación. Se integraron aplanados de mortero de cal-arena y mucilago de Nopal principalmente en interiores.

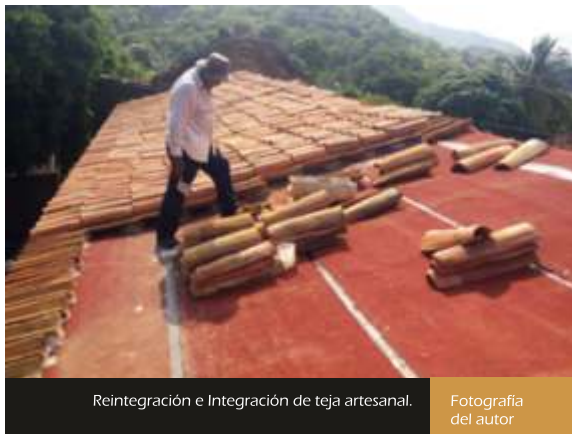
Reintegración e Integración de teja artesanal.

El inicio de los trabajos de intervención de la capilla partió de la liberación de la cubierta, se retiró con precaución la teja para recuperar un promedio del 60%, posterior a esto se retiró todo el terrazo en con el que se encontraba sujeto la teja y provocaba el deterioro de la madera debido a la cantidad de insectos que este albergaba, siguiendo con los trabajos se liberó la Biliguana para lograr un 30% de recuperación, se realizó la limpieza en los morillos para retirar polvo, costras e insectos que se acumularon por la falta de mantenimiento.

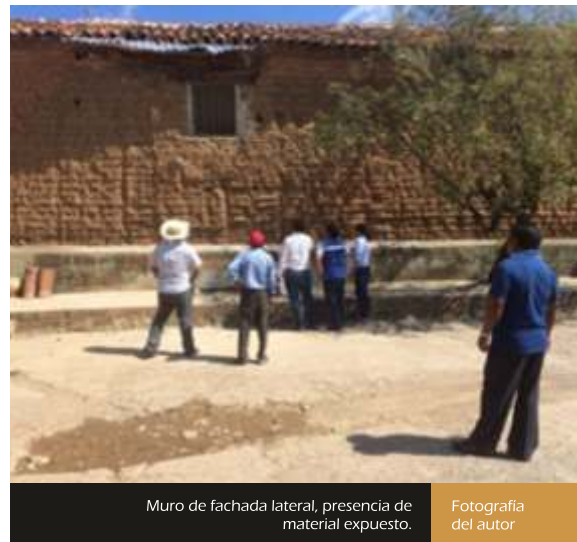
Muro de fachada lateral, presencia de material expuesto.

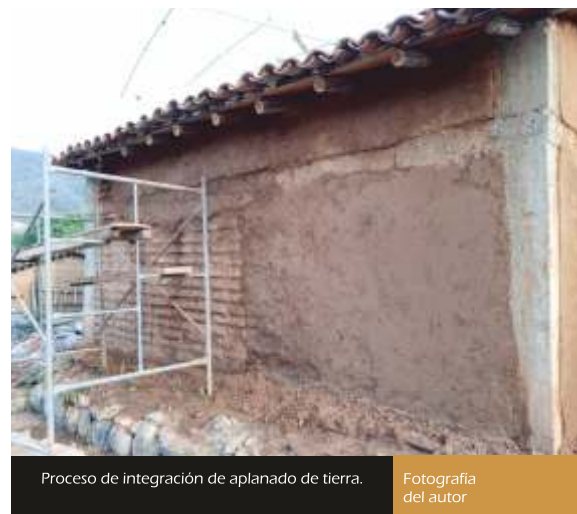
Proceso de integración de aplanado de tierra.

natural; como aplanado grueso se componía de una mezcla de tierra, fibra gruesa (paja) y mucilago de Nopal, para posteriormente aplicar un aplanado fino que consistía de tierra, fibra fina (estiércol de caballo o asno) y mucilago de Nopal, el cual se integró siguiendo el alabeo del muro como una protección al adobe que se exponía al intemperismo y así ayudar a reducir su desgaste, teniendo la función de un aplanado de sacrificio, aunque el aplanado de tierra es un elemento tradicional, era desconocido por las personas de la población que transitaban cerca del templo, preguntaban y se interesaban por la técnica empleada, pues les agradaba esta estética natural que transmitía.

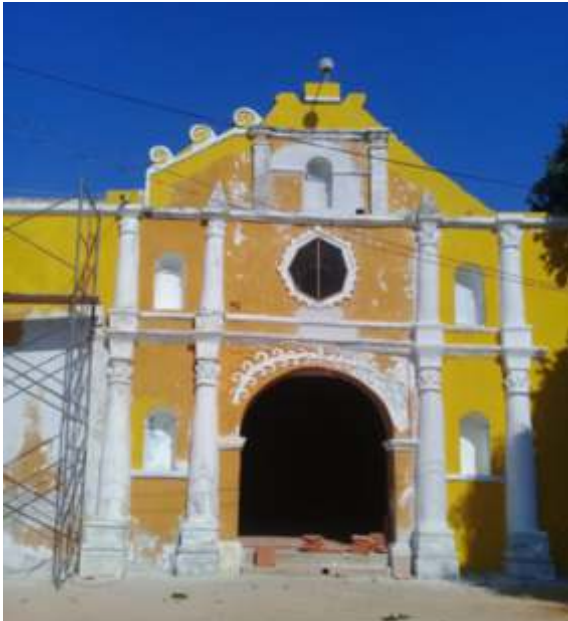
Proceso de integración de Pintura vinílica.

Finalmente se hizo la integración de pintura en el interior de la capilla con colores autorizados por el INAH, pintando sus paramentos en color blanco y para la fachada, color amarillo

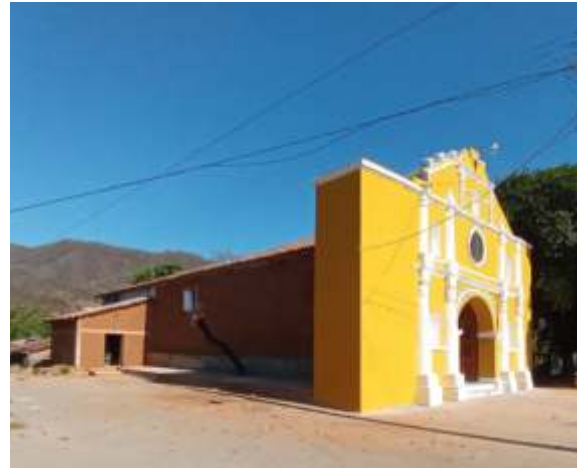
Integración de pintura vinílica y aplanado de tierra
