LA GACETA DEL
INSTITUTO DEL
PATRIMONIO
CULTURAL

Restauración de la Cubierta del

Templo San Juan de Dios

Primera Sede Catedralicia de la Ciudad de Oaxaca

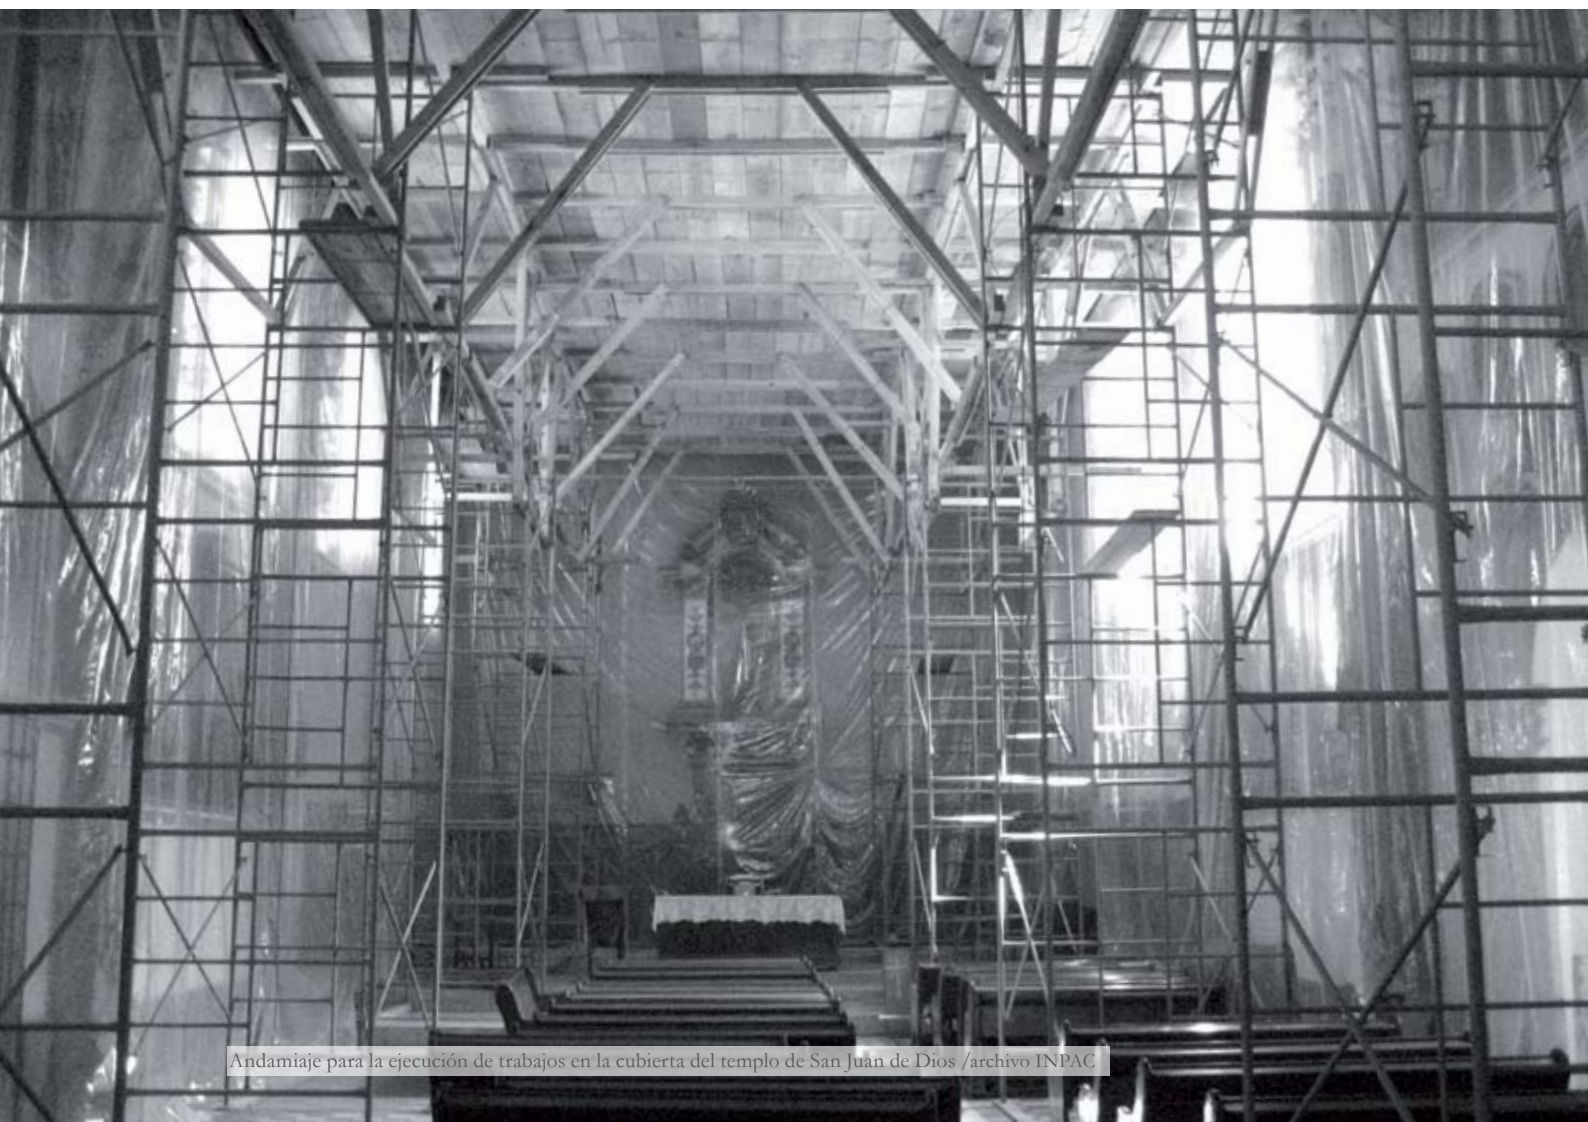
Por un lado se podían observar deterioros físicos y químicos, obrados por la sobre exposición a la intemperie, que afectaron la cantería de ambas portadas provocando la exfoliación y disgregación de dicho material, al igual que los morteros de cal que existen en las juntas de los sillares. Así mismo, este tipo de deterioros originan la pérdida del trazo de algunos de los elementos labrados, generando con ello la alteración de la volumetría de los mismos elementos. Con lo que respecta a la cubierta, el ataque de insectos xilofagos de la estructura de madera y el alto grado de deterioro de la lámina, colocaba en un riesgo latente la segu-

Estado de conservación antes de su intervención / archivo INPAC

Con el fin de contrarrestar los deterioros ya mencionados, se contempló en esta etapa la sustitución de la estructura de madera y lámina galvanizada. La integración de la nueva armadura fue resultado de una investigación del trabajo estructural, lo que determinó que estos elementos fuesen de madera de chicozapote, madera tropical de excelente calidad, caracterizada por su fuerza, durabilidad y dureza, además de ser resistente al ataque de insectos y hongos.

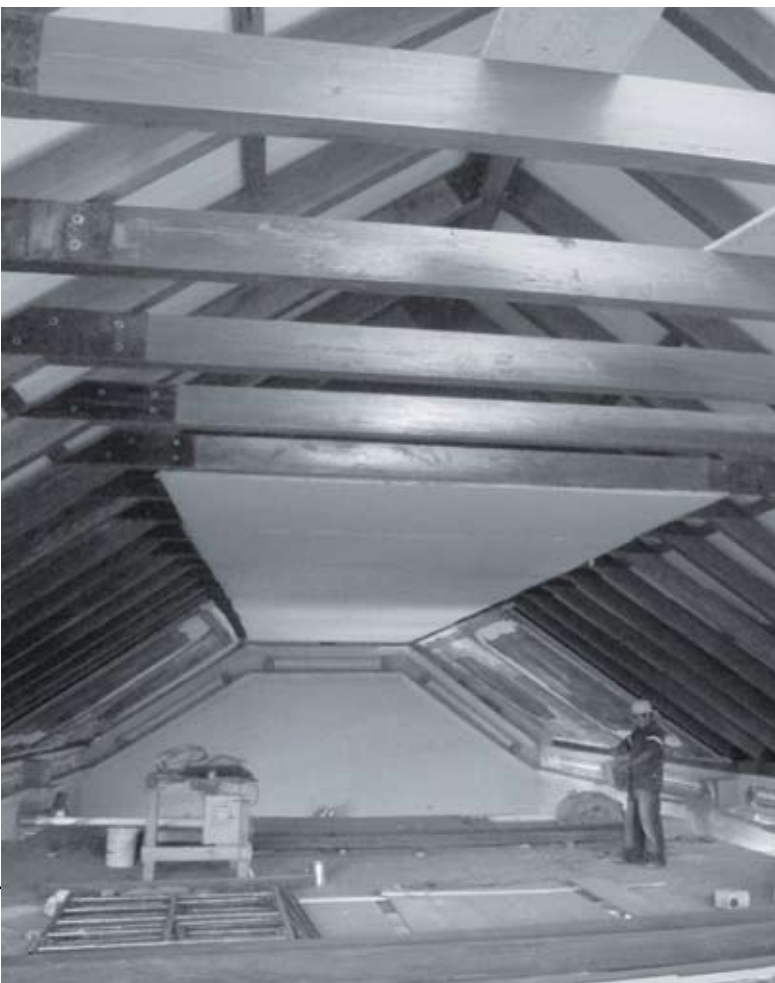
Como hemos puntualizado en párrafos anteriores, la persistencia de la cubierta del Templo de San Juan de Dios es un elemento prioritario para su intervención, ya que dicha cubierta presenta el mayor daño en la estabilidad del edificio, causado principalmente por el intemperismo, el ataque de insectos xilófagos, la falta de mantenimiento, así como por la pérdida de capacidad de trabajo de algunos de los elementos que componen el sistema de cubiertas del edificio.

Estado de conservación de la estructura de la cubierta, previo a su intervención / archivo INPAC

La estructura guardó el mismo sistema estructural, conformada por una viga de arrastre con sección de 32x15 cm fijada por medio de varillas que se incrustaron 60 cm en el muro, los pares son de sección 4"x7" colocados a 80 cm de separación entre sí, convergiendo en su parte alta con una cumbrera de sección 4"x8", y estabilizadas por un nudillo de sección 4"x7". La madera utilizada en esta estructura fue tratada con la impregnación de preservador de madera, que evitará la proliferación de hongos o el ataque de insectos xilófagos, seguido de un retardante para fuego, todo esto con el fin de garantizar la seguridad y estabilidad de la nueva estructura. Además, los ensamblajes fueron sustituidos por placas metálicas de 3/18" de espesor, tratadas con pasivación de óxidos a base de ácido tánico diluido al 5% en agua destilada, alcohol, capa de laca automotiva y 25% de matizante, atornilladas a los elementos de madera mediante tornillos de acero inoxidable, todo esto para garantizar la estabilidad y trabajo estructural, así mismo se realizó la sustitución de la cubierta de lámina galvanizada existente por un sistema de panel econotecho, panel prefabricado en línea continua,

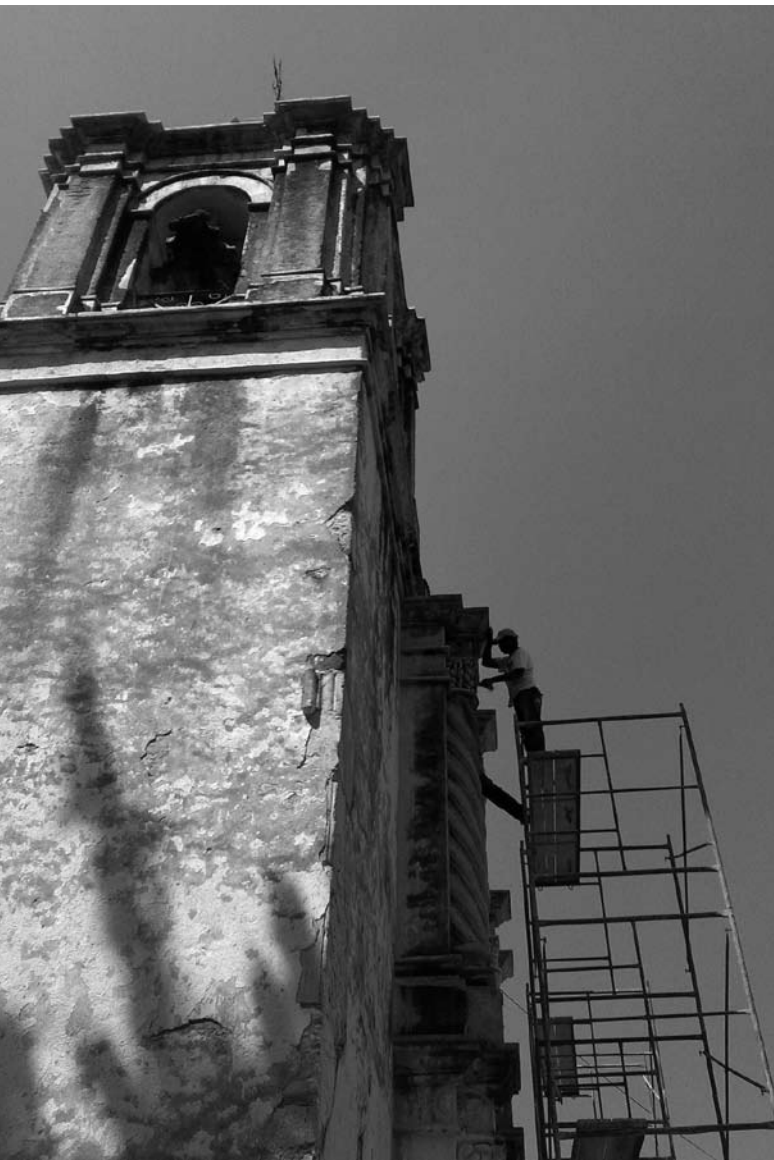
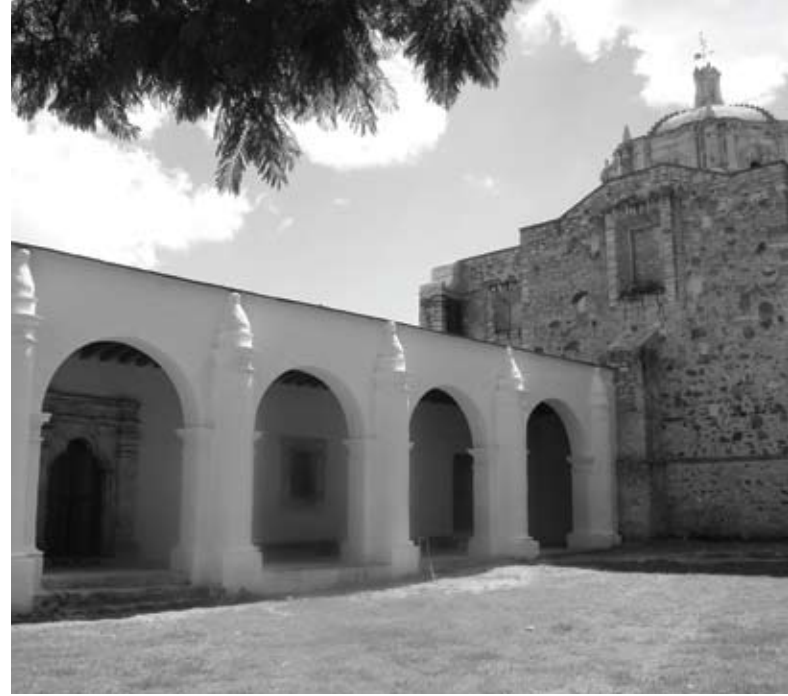
Curato del templo de San Bartolo Soyaltepec Estado actual / archivo INPAC

En el templo, se realizaron trabajos de restauración en los roleos localizados como remates de los contrafuertes, forjándolos con laja de cantera asentado con mortero de cal-arena y aplanado en superficie curva con acabado fino.

En la fachada principal se libero el encalado a base de bisturí, siempre cuidando de no dañar la capa cromática original, así mismo se realizaba la consolidación del remate y columnas adosadas de fuste salomónico, usando tabique rojo recocido, asentado, moldeado y acabado

con mortero cal-arena. Al concluir los trabajos descritos en la fachada, se aplico una película mediante la mezcla de pigmentos minerales y mucilago de nopal, igualando el color original encontrado, para dar unidad a las consolidaciones realizadas.

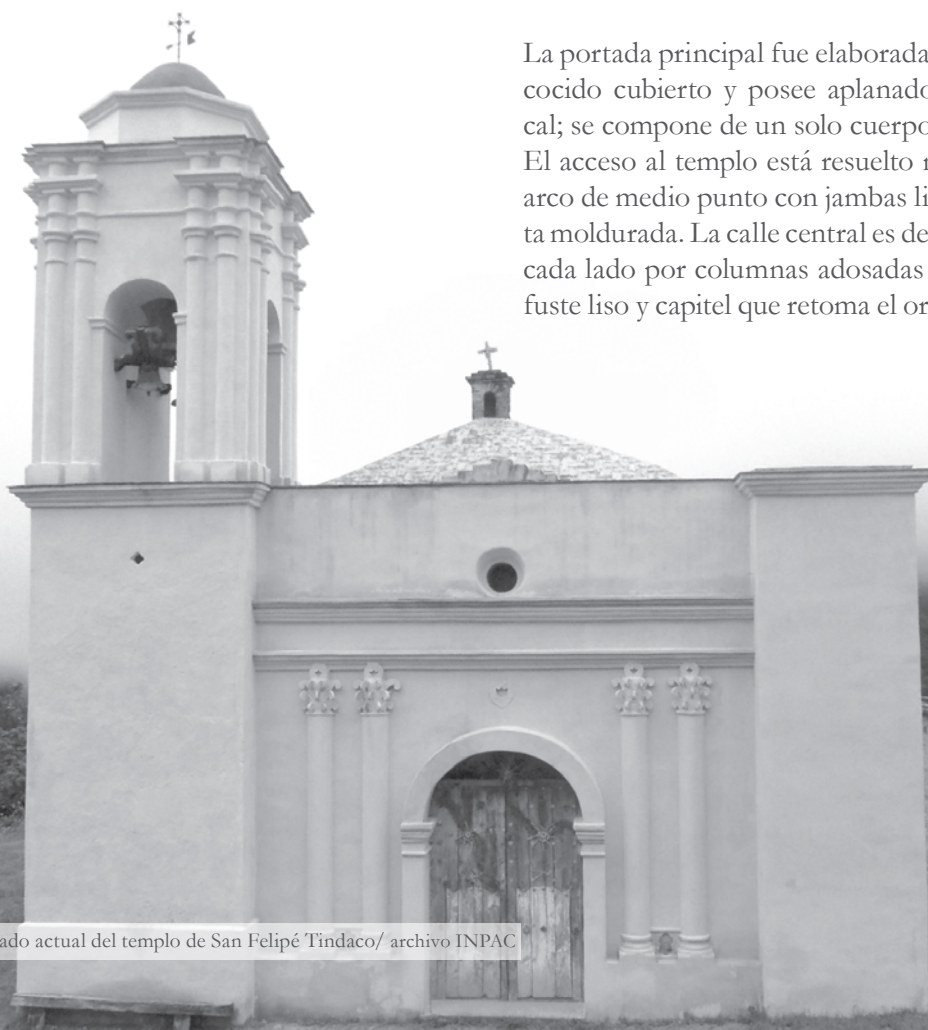
Estado de conservación antes y después de su intervención del templo de San Felipe Tindaco / archivo INPAC

Sin lugar a dudas el intemperismo y la intensiva actividad sísmica de la zona han causado deterioros en cubiertas y acabados del inmueble. Por tal motivo, el agrietamiento, la filtración de humedad, el deterioro de aplanados y la pintura al interior y exterior del templo, fueron los principales problemas a resolver durante el año 2009 mediante acciones de restauración efectuadas por el INPAC con recursos del CONACULTA.

De primera instancia fue importante hacer una limpieza del enladrillado que cubre las bóvedas del templo, realizada mediante jabón neutro y cepillos de raíz, sustituyendo aquellas piezas que se encontraban en mal estado. Finalmente se impermeabilizó con tres capas de jabón neutro y alumbre diluidos, colocadas por separado y alternadamente cada 24 horas, iniciando con la primera capa de jabón, aplicadas en caliente y saturando completamente la

superficie. Cabe mencionar que la cúpula del transepto y del ábside contaba con un aplanado cementante en mal estado, por lo que se tuvo que remover, para ser sustituido por un enladrillado colocado en petatillo y recibir el impermeabilizante antes descrito.

Los trabajos correspondientes a la reparación de las grietas, comenzó con una exploración en todo el inmueble. Localizando fallas solamente en la sacristía, con grietas de 6 cms. de ancho en promedio y hasta de 40 cms. de profundidad, las cuales fueron liberadas saturándolas con agua, para proseguir con su consolidación mediante la inyección de mortero de cal apagada-arena y aditivo estabilizador.
