LA GACETA DEL  
INSTITUTO DEL  
PATRIMONIO  
CULTURAL

Estudio estructural para la  
restauración del templo de  
la Preciosa Sangre de Cristo

# TRABAJOS DE CONSERVACIÓN DE DOS EX CONVENTOS DOMINICOS DE OAXACA

SANTIAGO APÓSTOL, CUILAPAN DE GUERRERO  
Y SANTO DOMINGO, TEHUANTEPEC

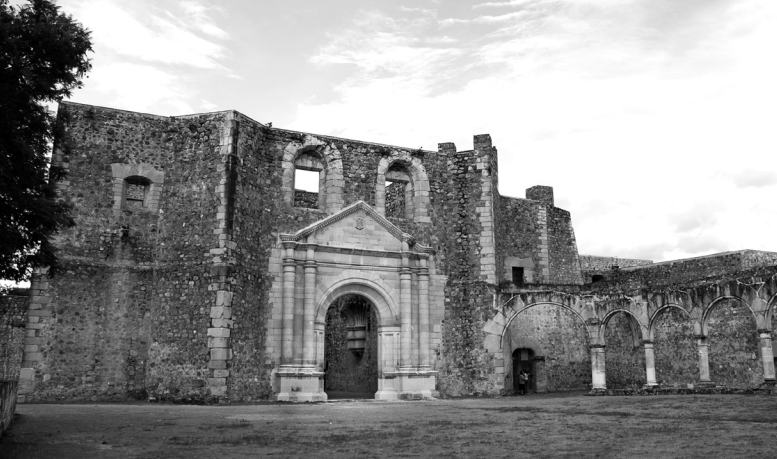
Vista parcial de la fachada poniente del ex convento de Cuilapan. De derecha a izquierda, muro del baptisterio, portada del antiguo templo tras los trabajos de intervención y portal de peregrinos./ Fuente: Fotografía Itzel Alarcón Sánchez.

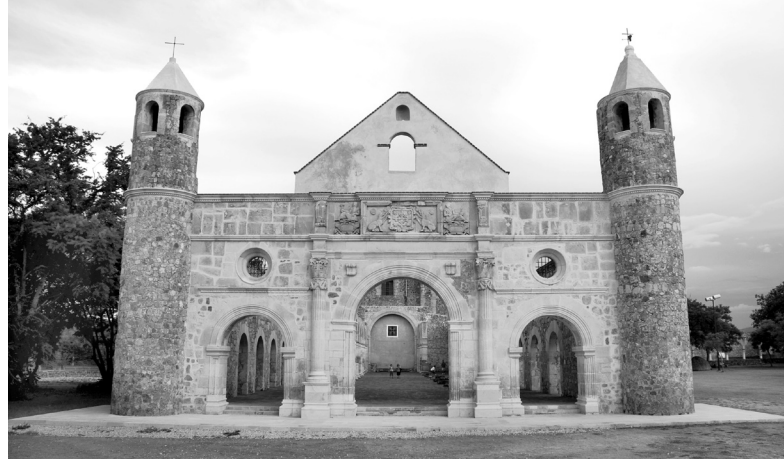
Fachada norte del antiguo templo de planta basilical de Cuilapan. Fotografía del inmueble restaurado./ Fuente: Fotografía Itzel Alarcón Sánchez.

La fachada norte, conformada por un frontón sobre una portada de tres cuerpos y tres calles, flanqueada por dos torres de planta circular, presentaba desprendimiento de elementos de cantería debido a la pérdida de su capacidad de trabajo, exfoliación de la piedra, desportillamientos, flora parásita, así como microorganismos y contaminantes fijados en la superficie. Otro deterioro evidente, era la existencia de sillares estallados, con múltiples fisuras y grietas en las basas de las medias columnas ornamentales del frente de la portada. Para contrarrestar estos daños fue necesario llevar a cabo la obra de restauración del anverso y reverso de la fachada.

Los trabajos de intervención incluyeron la limpieza de la superficie pétreo por medios manuales y agua, con el fin de erradicar polvo, manchas y materia orgánica presente. En la portada y las torres, con el fin de consolidar su estructura, se sustituyeron juntas disgregadas de mortero y elementos de cantería deteriorados, algunos en riesgo de colapso. Para evitar la filtración del agua pluvial se integraron en el remate triangular, aplanados de mortero de cal, pigmentos y mucílago de nopal; en los chapiteles de remate de las torres, masilla

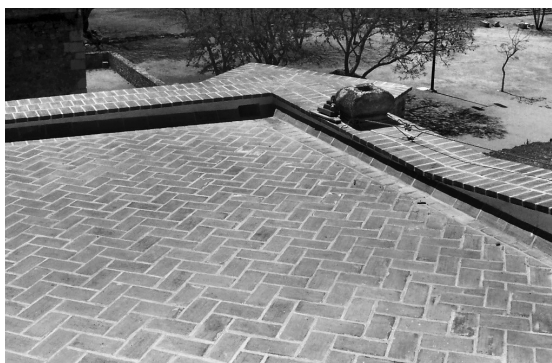
Aspecto final de la cubierta de la capilla del Santísimo del templo de una nave de Cuilapan, una vez concluida la intervención./ Fuente: Archivo INPAC.

Los trabajos efectuados en las cubiertas de las crujías incluyeron la liberación del enladrillado, de juntas disgregadas, de placas de plomo de los canales de escurrimiento y del chaflán perimetral de mortero, elementos de una intervención realizada aproximadamente cuatro décadas atrás, que había dejado de cumplir su vida útil. En las charolas de captación de agua pluvial se integró un mortero aligerado para dar pendiente hacia las cajas de escurrimiento inmediatas a las gárgolas de desagüe. Como acabado se integró un petatillo enladrillado asentado con mortero de cal-arena. En las cubiertas de la sacristía y capilla del Santísimo se sustituyó el terrado existente sobre las bóvedas pétreas, por un relleno aligerado de tepexil. Sobre éste se integró mortero impermeable y un petatillo enladrillado.

Como trabajos complementarios, se restauraron pretilos, se integró un chaflán de ladrillo media tabla y se impermeabilizaron las cubiertas mediante la aplicación de capas sucesivas de jabón y alumbre.

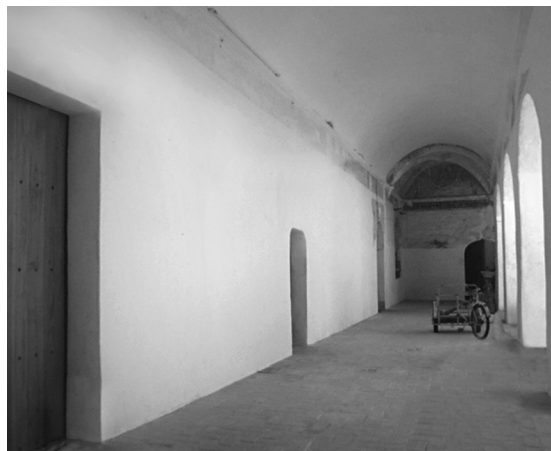
Deambulatorio del claustro bajo del ex convento de Santo Domingo Tehuantepec./ Fuente: Archivo INPAC.

Las acciones de restauración emprendidas consistieron en restituir las juntas de mortero disgregadas e integrar aplanados de cal-arena en las áreas que presentaban faltantes. Una vez concluidos estos trabajos, fueron aplicadas varias manos de pintura a la cal como acabado final en plafones y muros. En el piso, se sustituyeron del enladrillado, piezas y juntas que presentaban fracturas y desgaste severo.

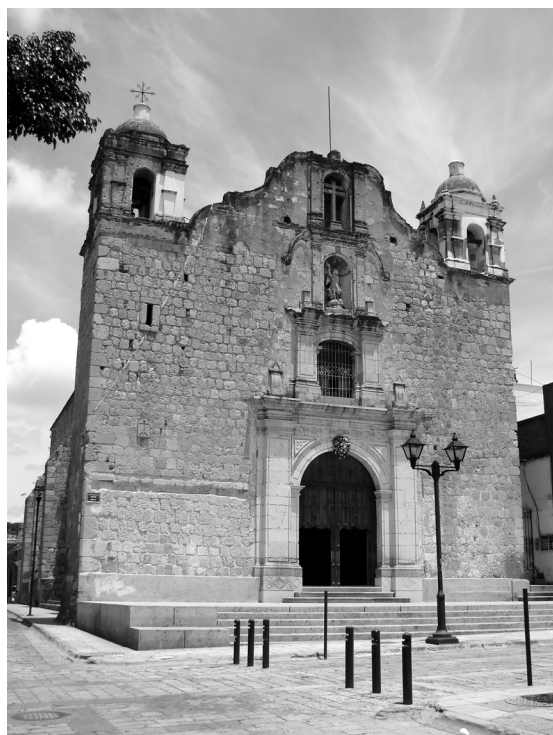
Fachada principal del templo de la Preciosa Sangre de Cristo, Oaxaca./ Fuente: Archivo INPAC, 2009.

La Preciosa Sangre de Cristo es un edificio de nave rectangular de aproximadamente 15 metros de ancho por 41 de largo. La fachada principal está conformada por el acceso, dos cuerpos y un remate mixtilíneo con dos torres campanario en los extremos. La fachada sur cuenta con un acceso lateral al templo. El sistema de la cubierta es una bóveda cilíndrica dividida en cuatro crujías o tramos limitados por pilastras de mampostería o contrafuertes.

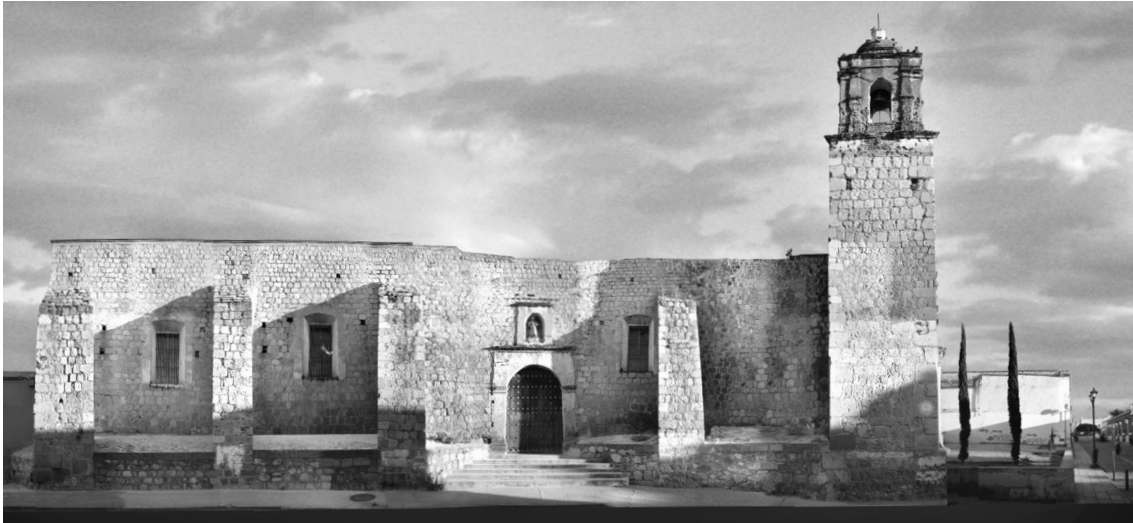
Fachada sur del templo de la Preciosa Sangre de Cristo, Oaxaca./ Fuente: Archivo INPAC, 2009.
