Restauración del Templo de Santa María
Huazolotitlán

RESTAURACIÓN DEL TEMPLO DE SANTA MARÍA HUAZOLO- TITLÁN

Recuperación del Patrimonio Edificado en la
Costa Oaxaqueña

Departamento de Estudios Históricos e
Investigaciones-INPAC*

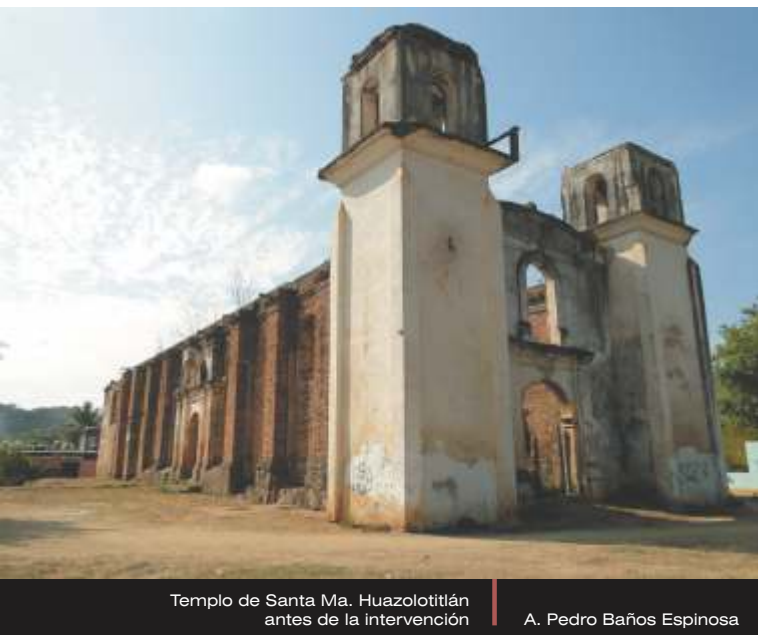
Templo de Santa Ma. Huazolotitlán
antes de la intervención

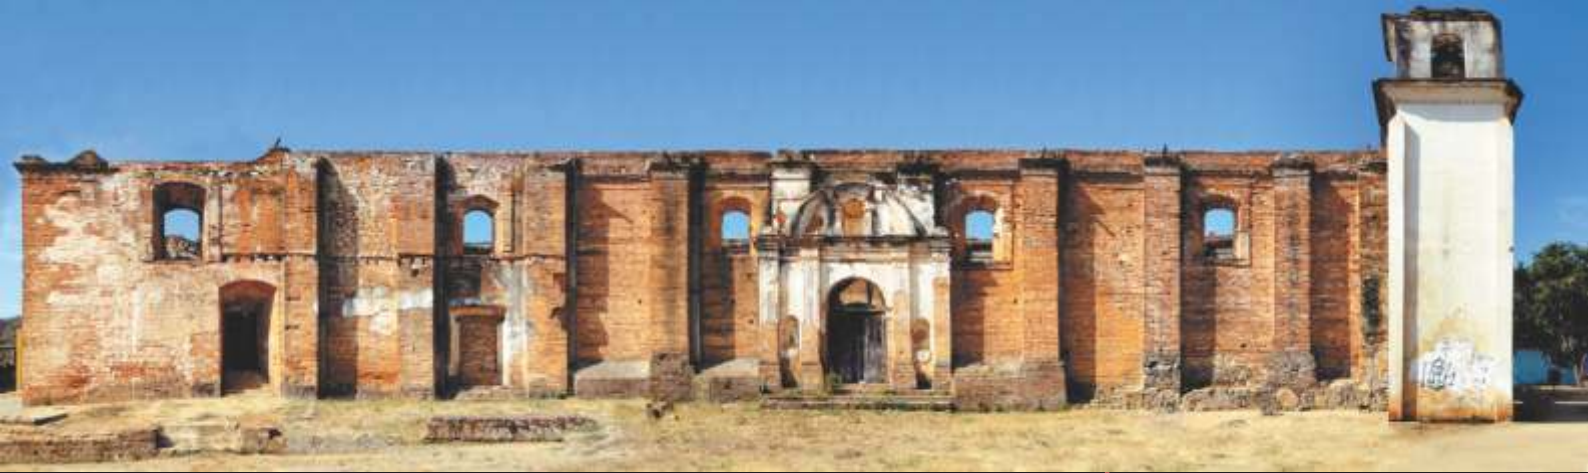
Larguillo fachada norte del templo, estado anterior a la intervención

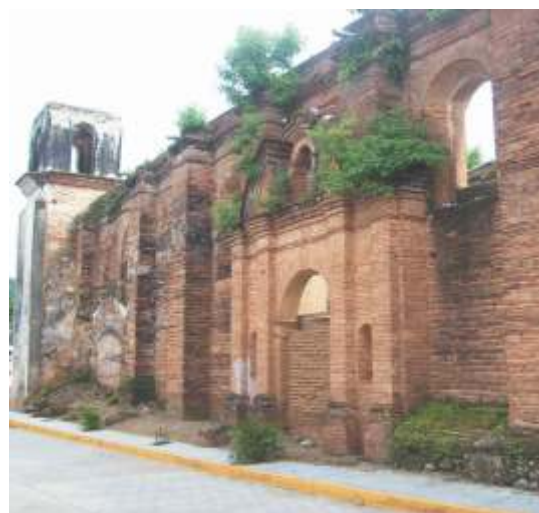
Una de las características principales del edificio, es que la mayor parte de la superficie de los muros se encuentra desprovista de aplanado, dejando al descubierto su fábrica de tabique rojo, únicamente se pueden localizar restos de aplanados en la portada lateral norte, fachada principal y muros del interior; no obstante en toda la superficie aparente se encuentran vestigios de que se encontraban aplanados en alguna época.

Estado actual de la fachada sur

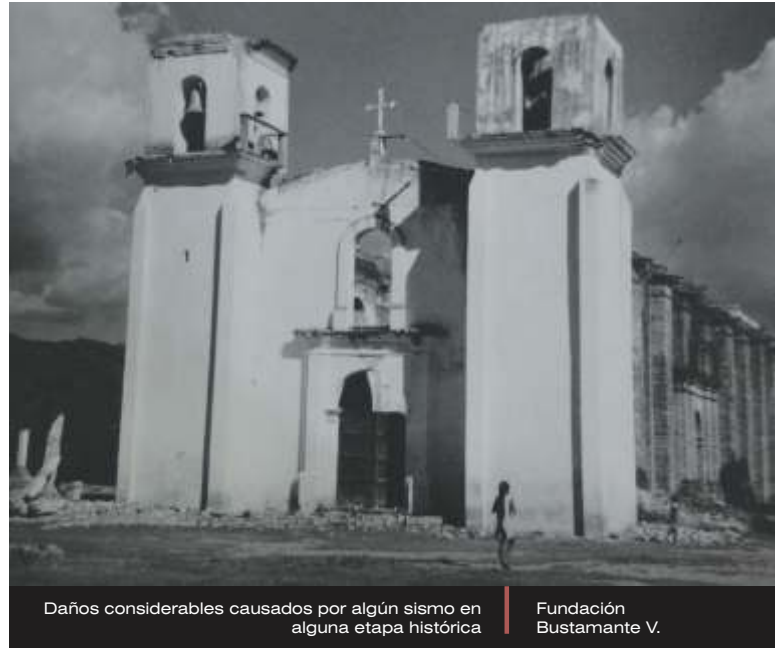
El templo principal de Santa María Huazolotitlán fue abandonado en alguna época después de su apogeo, presuntamente a mediados del siglo XX y por causas hasta el momento desconocidas, quizá por algún evento sísmico que dañó severamente la totalidad del templo hasta dejarlo inhabitable, o por alguna obra de intervención que se intentó iniciar en su momento, pero que no llegó a prosperar, provocando un deterioro paulatino que fue extendiéndose hasta nuestros días.

Daños considerables causados por algún sismo en alguna etapa histórica

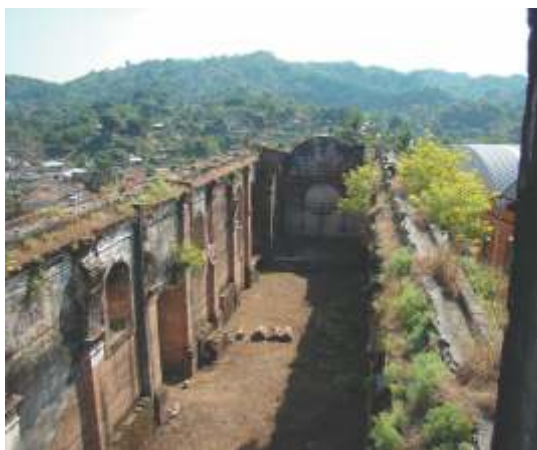
Dentro de los deterioros más graves que se encontraron al iniciar los trabajos, estaba la constante proliferación de flora y fauna nociva, propiciada principalmente por el clima tropical que impera en la zona. Por un lado, la flora nociva se concentraba en gran parte de los pretilos, cornisas, recovecos de los muros y todo el interior a nivel de piso de la nave y zonas exteriores; mientras tanto la fauna nociva estaba conformada por la presencia de roedores, quirópteros, insectívoros, enjambres de abejas y avispas, así como el anidamiento de palomas, las cuales con su excremento dañaban seriamente las piezas de tabique y piedra de los muros.

Además, se podía percibir la presencia de hongos musgos y líquenes en la superficie de los muros, así como la exfoliación y disgregación de piezas de tabique, esto debido principalmente a la exposición a la humedad. Estructuralmente se localizaron algunas grietas graves que ponían en riesgo partes del edificio, éstas estaban localizadas principalmente en la parte del coro, sotocoro, accesos laterales y el acceso principal a nivel de la piedra clave, afectando el ancho total de los muros.

Deterioros localizados en la totalidad del edificio

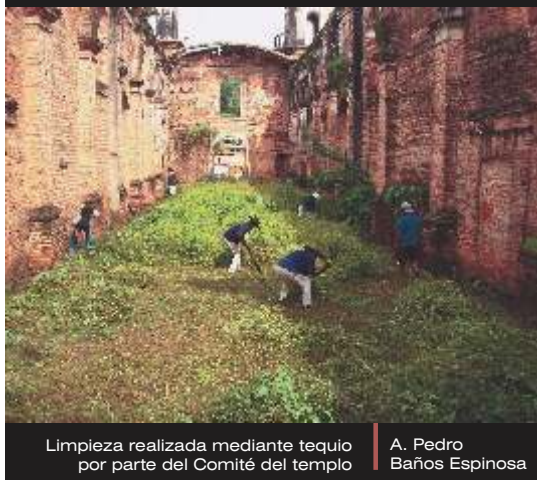
Limpieza realizada mediante tequíu por parte del Comité del templo

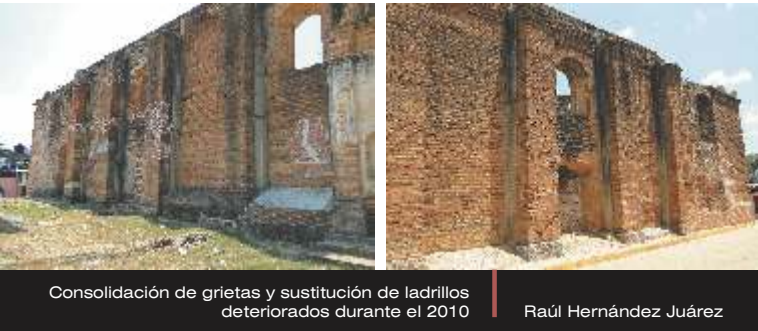
Consolidación de grietas y sustitución de ladrillos deteriorados durante el 2010

Posteriormente en el año 2010, con recursos del Presupuesto de Egresos de la Federación, dentro de los proyectos de Cultura de la Cámara de Diputados, se destinó un recurso para dar comienzo con los trabajos de intervención, en esa ocasión las acciones se enfocaron principalmente en la consolidación de la cimentación y rodapié, sustituyendo piezas de tabique dañadas y consolidando además algunas grietas que afectaban los muros de tabique; todo ello aunado a las actividades de mantenimiento superficial que se realizan de manera habitual, entre las que destaca la erradicación de flora nociva en muros, pretilos y terreno natural.

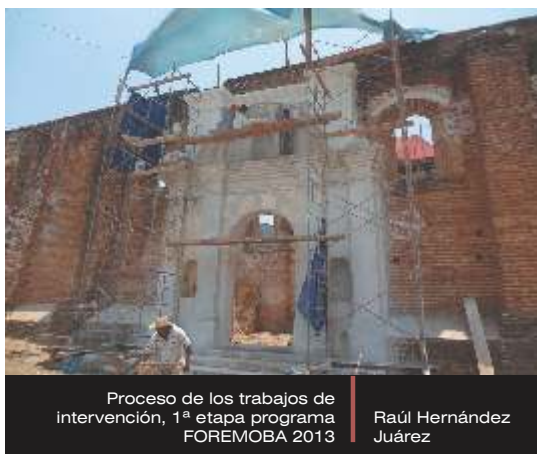
Proceso de los trabajos de intervención, 1ª etapa programa FOREMOBA 2013 Raúl Hernández Juárez

En esta Primera Etapa de intervención con el Programa FOREMOBA 2013, el INPAC se enfocó a intervenir la totalidad de los muros de tabique, finalizando así la consolidación estructural de los mismos; para ello se llevó a cabo una limpieza superficial completa en toda la superficie erradicando la flora nociva por medios manuales y químicos desde raíz, tanto en pretilos, contrafuertes, cornisas y zonas perimetrales al conjunto; así mismo, se

sustituyeron aquellas piezas de tabique exfoliadas, fracturadas y con presencia de alto grado de humedad, esta sustitución se llevó a cabo realizando un cuatrapeo entre cada una de las piezas de tabique y junteando con mortero de cal-arena.

Además se eliminaron elementos ajenos a la originalidad del inmueble, entre ellos los vestigios de la losa de concreto armado que conformaba la bóveda de la cubierta anteriormente colocada, perfilando así el remate de los pretilos. En el tramo correspondiente al arco triunfal, se colocó un apuntalamiento preventivo de madera para con ello evitar un mayor deterioro en el arranque de los mismos al momento de realizar las demás intervenciones.

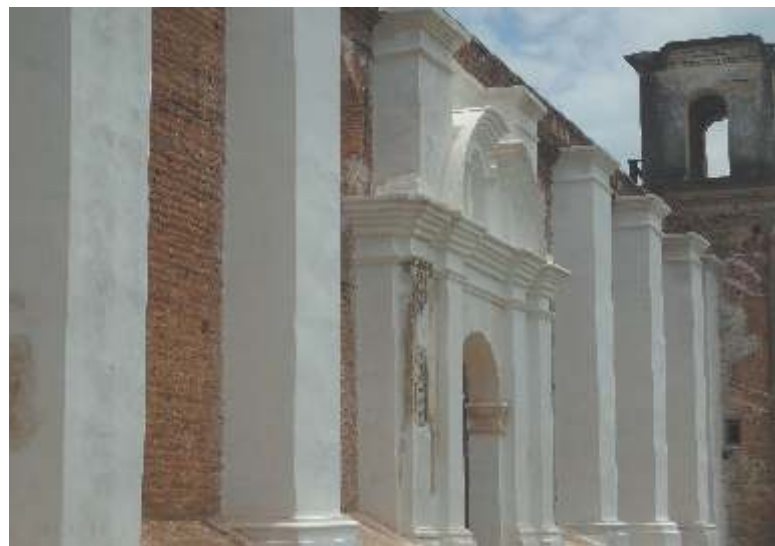
Resultado de los trabajos concluidos en 2013

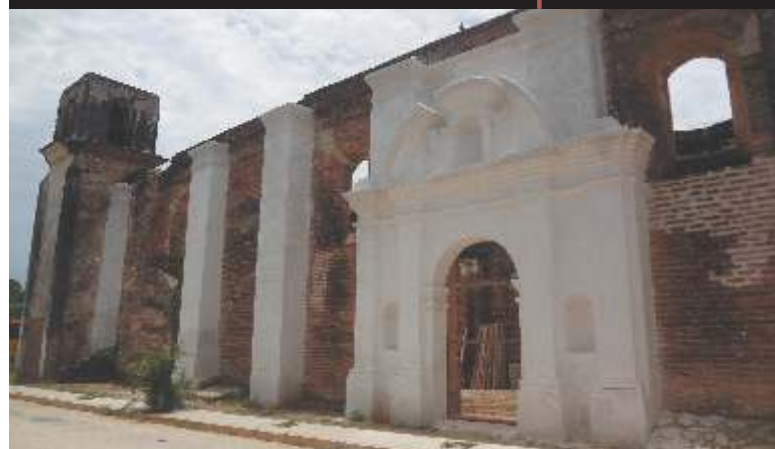
Integración de aplanados en contrafuertes y en portadas

Con la integración del aplanado se protegió

gran parte de la superficie mayormente deteriorada, colocado sin plomo ni regla y siguiendo el alabeo natural de los muros, consolidando además los vestigios del aplanado original que se encontró para dejarlos como evidencia de su existencia.

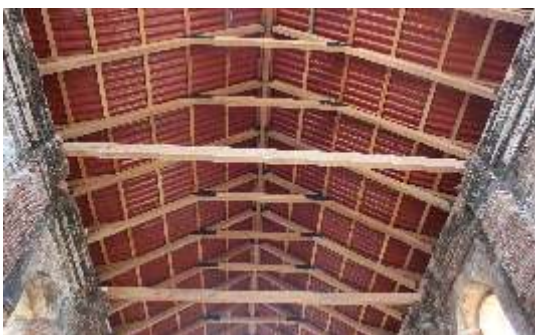
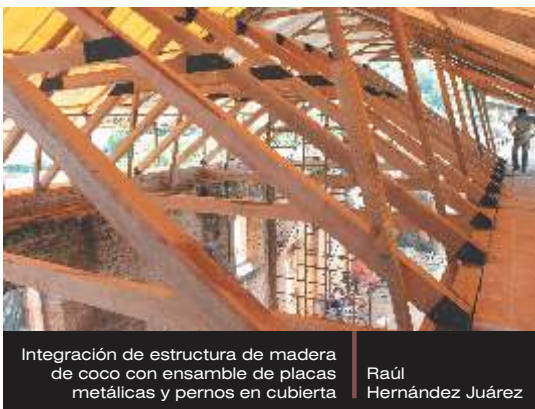
Integración de estructura de madera de coco con ensamble de placas metálicas y pernos en cubierta

En esta Tercera Etapa se tiene contemplada la conclusión de la cubierta ya iniciada en la nave del templo, esta seguirá el mismo sistema y materiales anteriormente utilizados, además de articularse perfectamente en cada elemento; en lo que respecta a la fachada principal, se liberará el muro correspondiente al segundo cuerpo, el cual fue anexado o restituido en alguna intervención anterior, hallándose a la fecha en estado inestable por el inadecuado sistema constructivo a base de tabique y

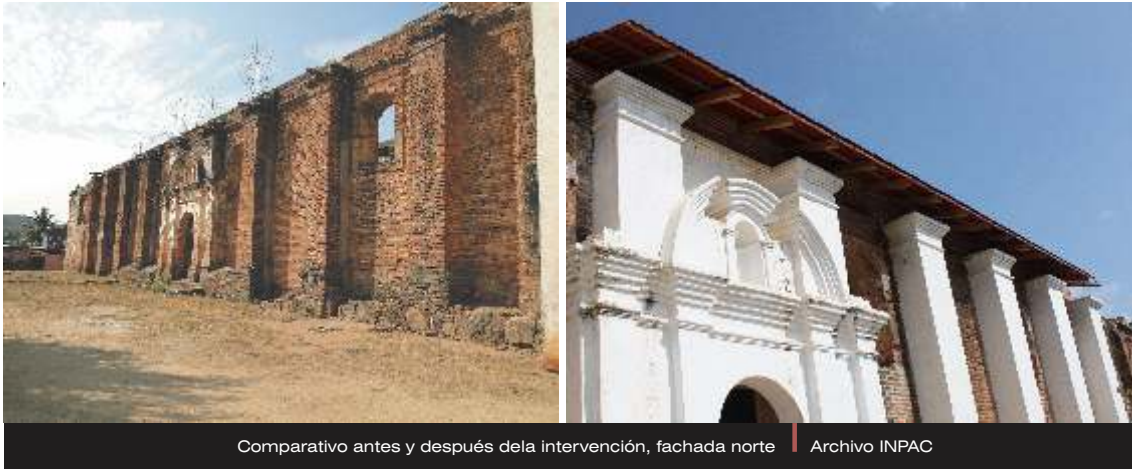
Comparativo antes y después de la intervención, fachada norte | Archivo INPAC
