GACETA DEL

Septiembre - Diciembre
2019, Año 13 | Oaxaca, México

No. 33

CONSERVACIÓN Y RESTAURACIÓN

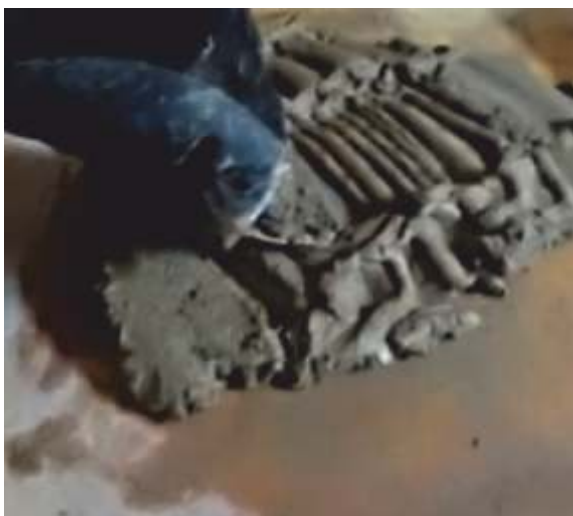
Mezcla del Mortero

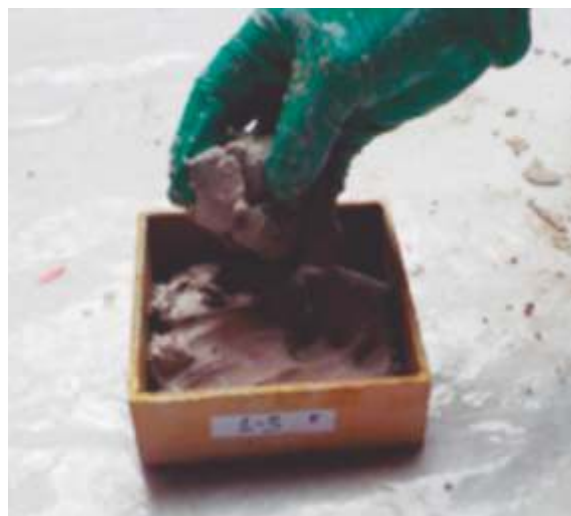
Vaciado del mortero en molde

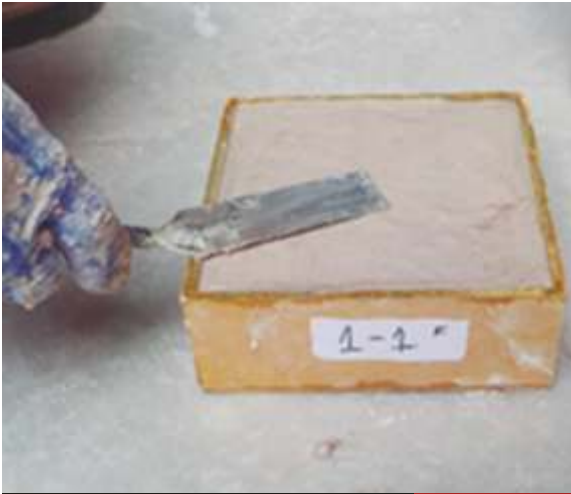
Mortero compactado en molde

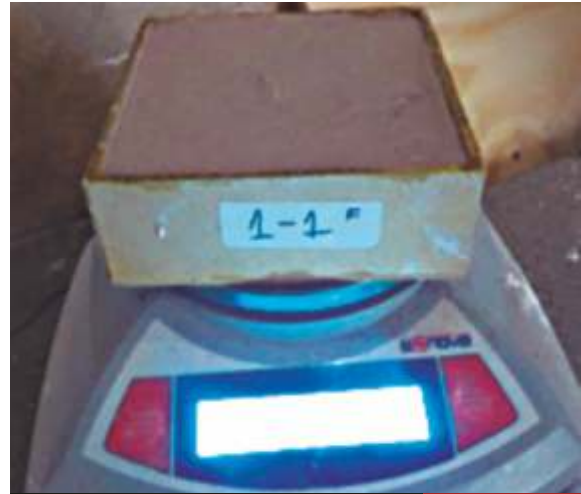
Primer pesaje del mortero

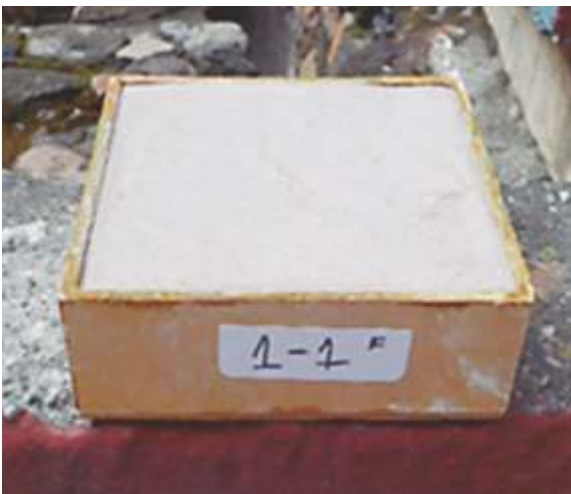
Fraguado

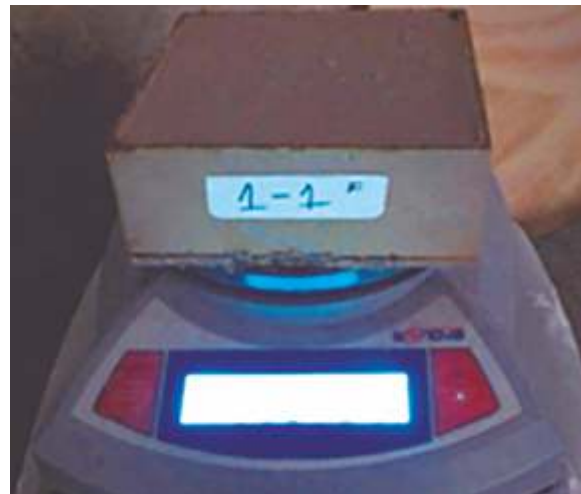
Pesaje entre secado

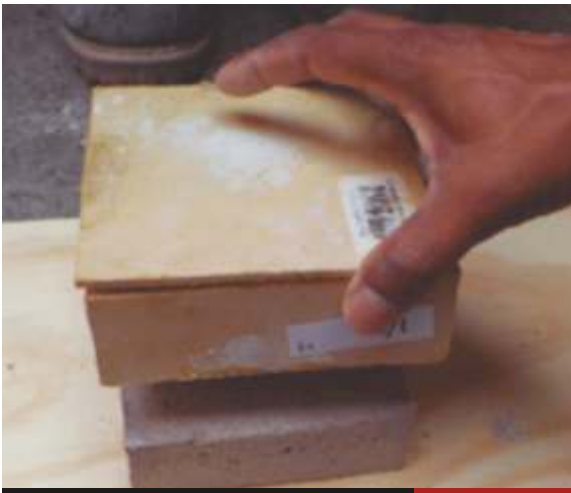
Desmolde

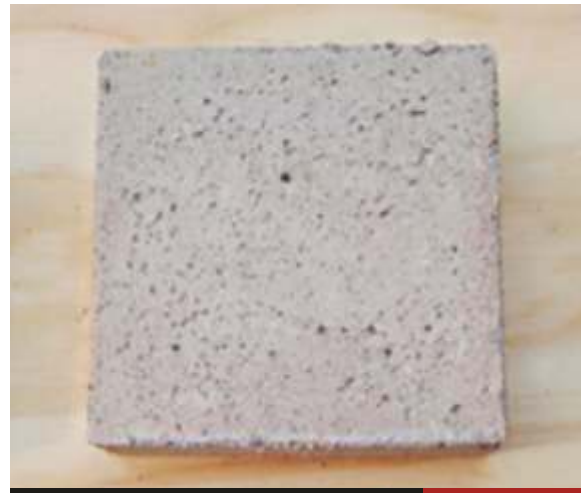
Fin del secado

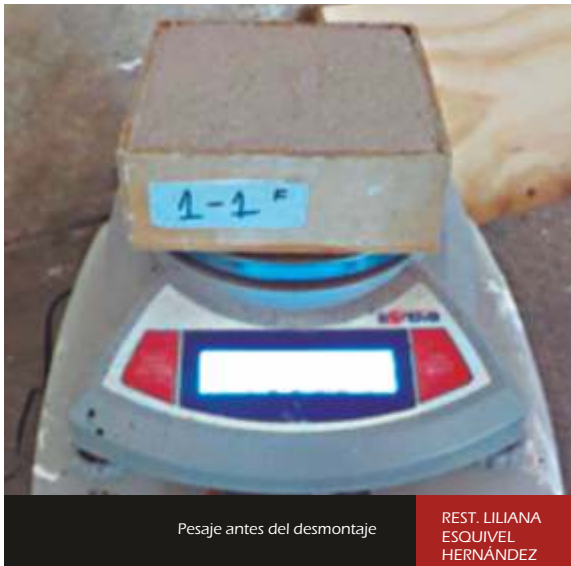
Pesaje antes del desmontaje

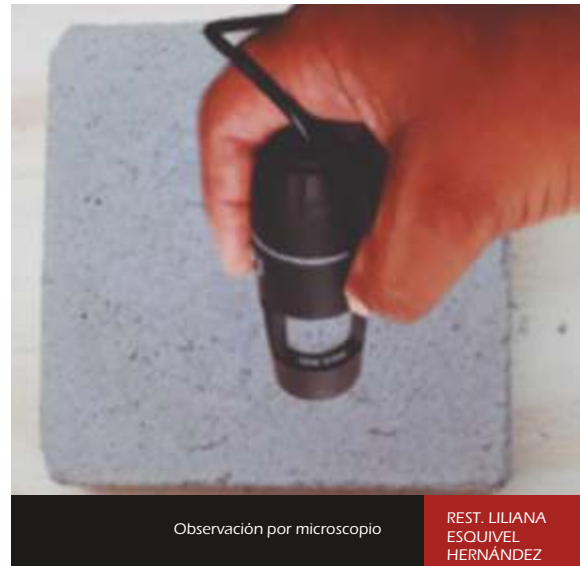
Observación por microscopio

Posteriormente se tomó registro fotográfico por medio del microscopio, comparando las muestras que producimos con fotografías de muestras de aplanado original.

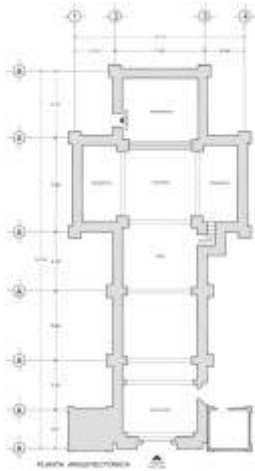
Planta Arquitectónica del Templo

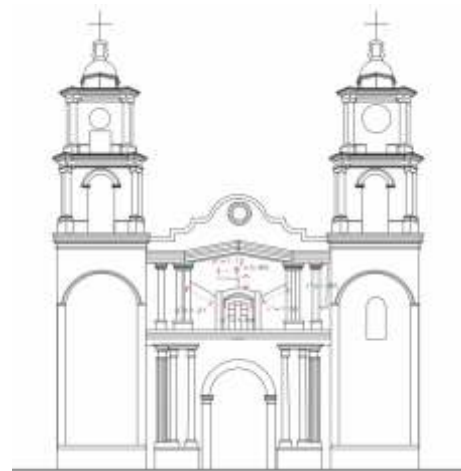
Fachada del Templo de San Nicolás Hidalgo.

Después del sismo el templo presentó daños moderados con grietas y fisuras en muros, fachadas y cubiertas. Este templo fue uno de los afectados por los sismos presentando daños menores.

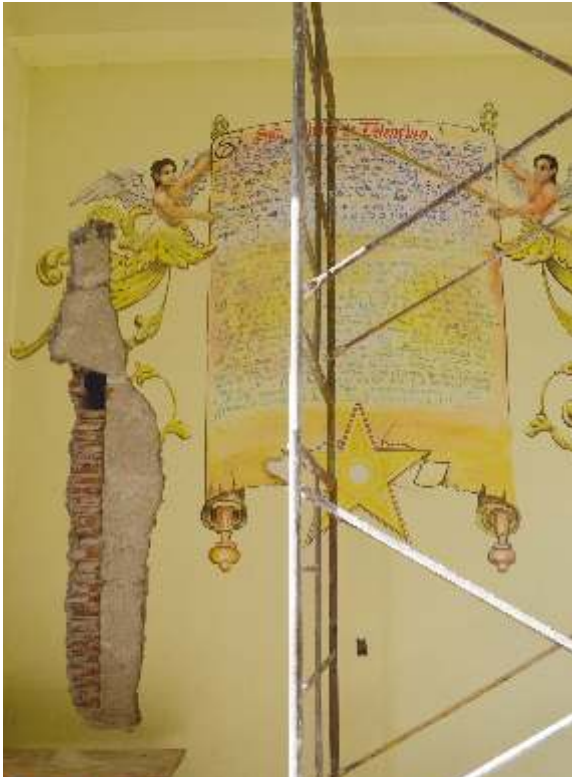
Cala arquitectónica en el muro.

arquitectónica en el muro izquierdo de la nave cerca del acceso. Durante la tarea se abrió un espacio de 15 cm por 30 cm. aprox. en el muro, destapando un cuarto tapiado sobre el arranque de la torre campanario izquierdo del templo. Cuando observaron a través del hueco, con ayuda de una lámpara, observaron un cuarto prácticamente vacío con un pequeño ataúd colocado en una esquina. Después de ello, detuvieron las acciones en ese muro y dieron aviso al INAH.

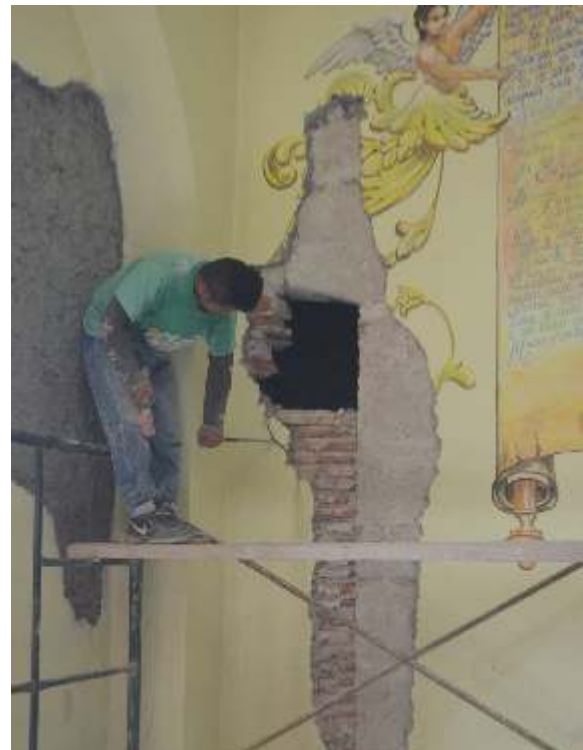
Apertura de agujero en muro para poder ingresar

Para iniciar, se agrando el agujero en el muro para poder entrar al interior. Antes de empezar se solicitó la presencia de una autoridad municipal así como de un representante del comité de la iglesia, desde el inicio, antes de entrar y hasta el fin. Esto con la intención de asegurar la supervisión de los trabajos y evitar malos entendidos en torno al contenido del ataúd y las suposiciones del tesoro al interior.

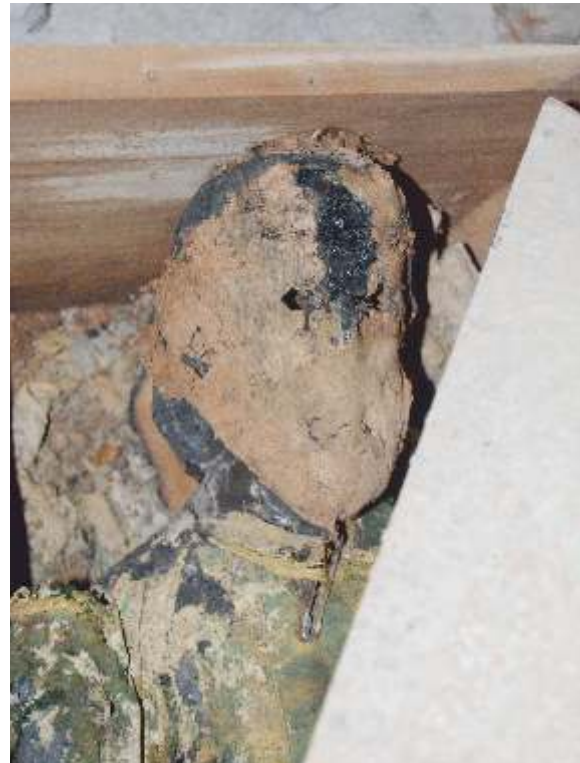
Detalle del rostro carbonizado de la escultura.

Dentro de los deterioros identificados se encontraron grietas, fractura de elementos como la mano derecha, pérdida de base de preparación y policromía del 90% de la superficie a causa del fuego. Presentaba varios elementos de madera carbonizados. Fue interesante encontrar restos de un textil (posiblemente de algodón) a manera de vestimenta que también había sufrido daños por el fuego y las condiciones al interior del ataúd y el cuarto.

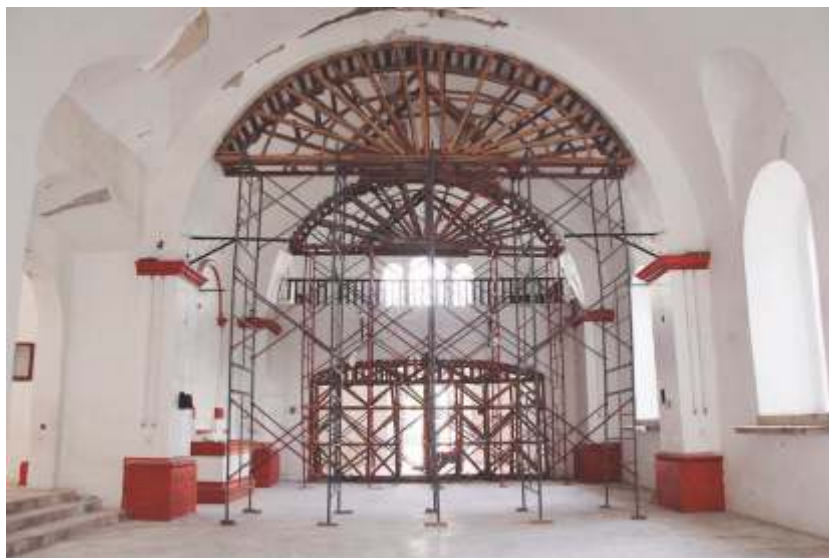
APUNTALAMIENTO DE ARCOS FAJONES EN EL TEMPLO DE LA PARROQUIA DE SAN JERÓNIMO DR. CD IXTEPEC.

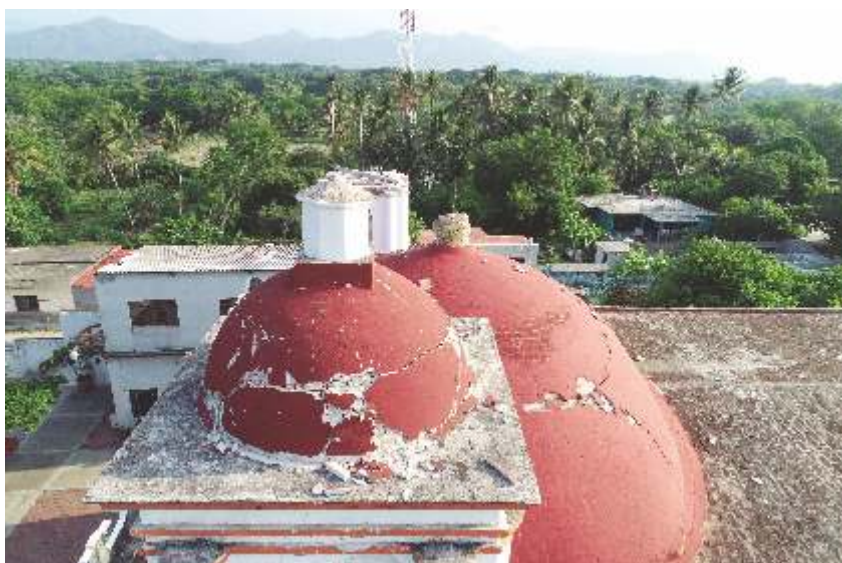
GRIETAS EN BOVEDAS Y COPULIN EN EL TEMPLO DE LA PARROQUIA DE SAN JERÓNIMO DR. CD IXTEPEC.

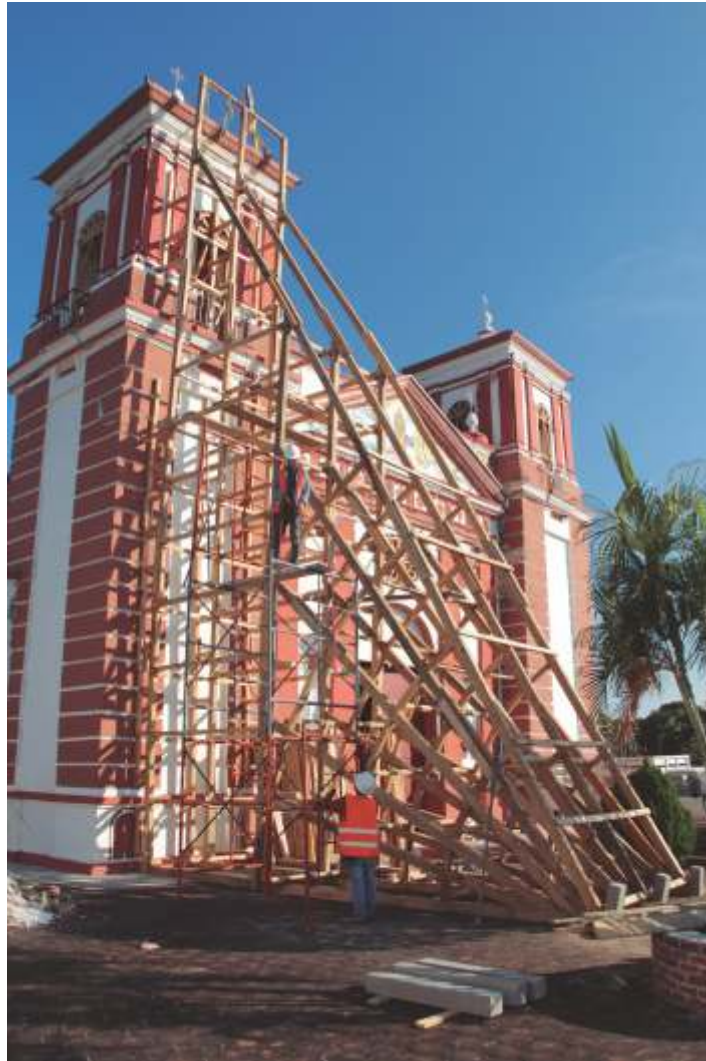
APUNTALAMIENTO DE TORRE Y CAMPANARIO DEL TEMPLO DE SANTO DOMINGO DE GUZMÁN, SANTO DOMINGO CHIHUITÁN
